# SCHEDA

CSTN - Numero d'ordine	01
CSTD - Denominazione	Falcade Alto

<b>CSTA</b>	frazione
<b>OG - OGGETTO</b>	
<b>OGT - OGGETTO</b>	
<b>OGTT - Tipo</b>	casa
<b>OGTQ - Qualificazione</b>	rurale
<b>OGTD - Denominazione</b>	Casa rurale
<b>CR - RIFERIMENTI GEO-TOPOGRAFICI</b>	
<b>CRD - COORDINATE</b>	
<b>CRDR - Sistema di riferimento</b>	Gauss-Boaga
<b>UB - UBICAZIONE</b>	
<b>CTS - CATASTO</b>	
<b>CTSF - Foglio</b>	30
<b>CTSP - Particelle</b>	174
<b>UBV - UBICAZIONE</b>	
<b>UBVA - Genere dell'affaccio</b>	principale
<b>UBVD - Denominazione spazio viabilistico</b>	Via Falcade Alto
<b>UBVN - Numero civico</b>	62
<b>AU - DEFINIZIONE CULTURALE</b>	
<b>ATB - AMBITO CULTURALE</b>	
<b>ATBD - Denominazione</b>	NR
<b>ATBM - Fonte dell'attribuzione</b>	NR
<b>RE - NOTIZIE STORICHE</b>	
<b>REN - NOTIZIA</b>	
<b>RENr - Riferimento</b>	intero bene
<b>RENS - Notizia sintetica</b>	progettazione
<b>RENN - Notizia</b>	L'edificio è stato realizzato seguendo un modello tipologico ricorrente sia nella valle del Biois come nello zoldano, definito "tipo murato bifalde antico", evoluzione di quello denominato "palazzo signorile", introdotto durante il dominio della Serenissima in connessione allo sfruttamen

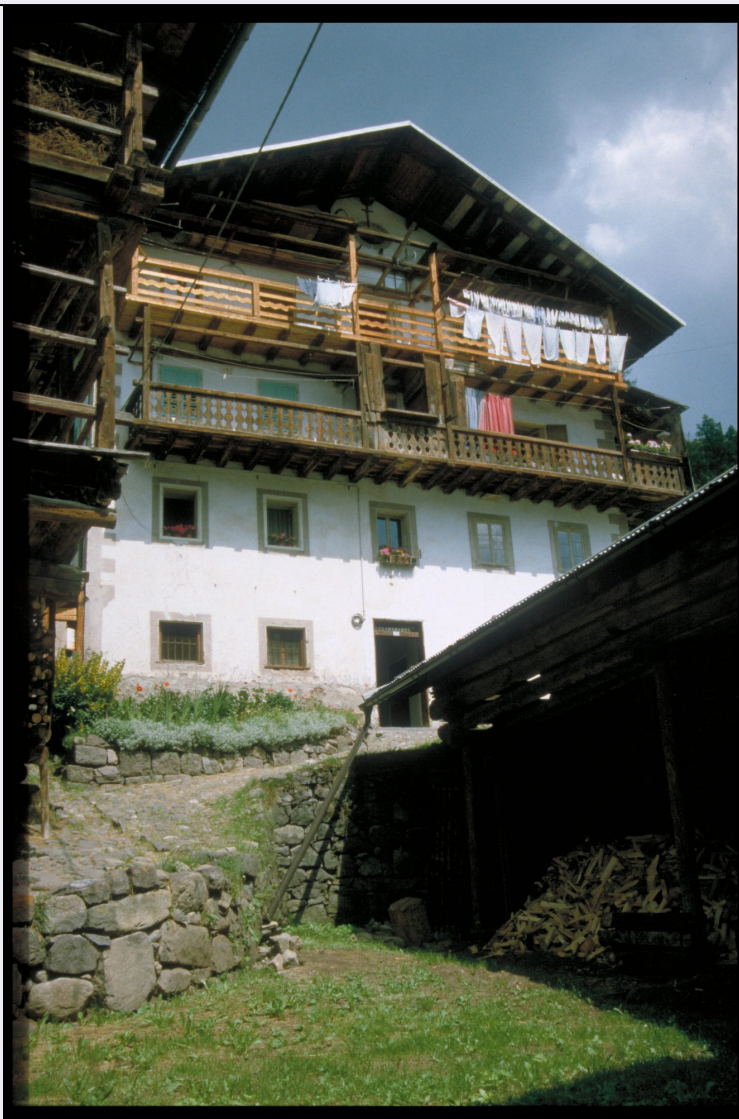
<b>FTAN - Codice identificativo</b>	7117
<b>FTAP - Tipo</b>	diapositiva
<b>FTAT - Note</b>	Prospetto frontale (1999)

<b>DECU - Ubicazione</b>	prospetto principale
<b>DECL - Collocazione</b>	esterna
<b>DECT - Tipo</b>	graffito
<b>DECQ - Qualificazione del tipo</b>	Intorno alle finestre e all'apertura ovale del sottotetto vi sono decori a graffito grigio su fondo bianco.
<b>DECM - Materiali</b>	intonaco

Casa murata bifalde a cinque piani con rotonda sul lato est e due soler sul fronte principale. Decorata da graffiti grigi su fondo bianco, agli spigoli ed ai bordi di tutte le finestre. Il corridoio del piano terra ha un pavimento parte in pietra nera e parte in 'salesà'. La trave di colmo riporta l'incisione 'CSLI 1821'. La relazione storica corrisponde al file: 00307800.doc.
