# SCHEDA

PVCC - Comune Falcade

CSTD - Denominazione Falcade Alto

OGTD - Denominazione Casa rurale

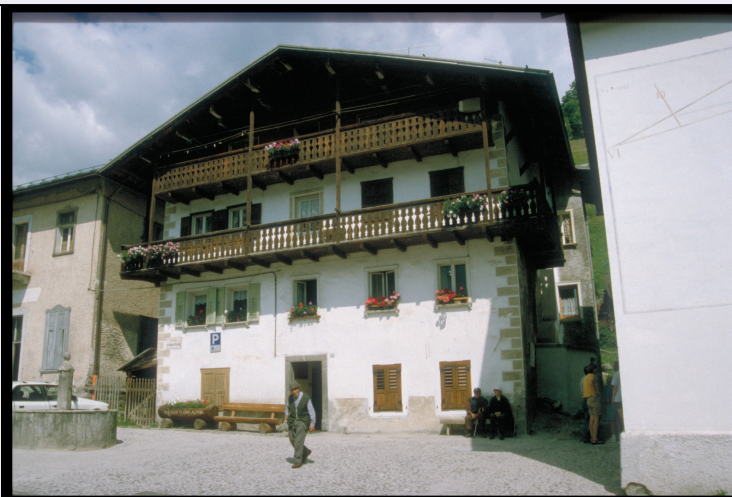
| <b>FTAN - Codice identificativo</b> | 7099 |

| <b>STCC - Stato di conservazione</b> | mediocre |
| <b>STCO - Indicazioni specifiche</b> | Sono state alterate caratteristiche salienti, quali la maggior parte dei pavimenti originari, il 'larin' nella rotonda ad ovest, il tetto in scandole. |

| <b>FTAT - Note</b> | prospetto frontale (1999) |
| <b>OSS - Osservazioni</b> | Casa murata bifalde, con rotonda e due soler agli ultimi piani, decorata da graffiti angolari a finti mattoni. Incisione sulla trave di colmo riportante la data 1612. La relazione storica corrisponde al file: 00307790.doc. |
