SCHEDA

PVCC - Comune Falcade

CSTD - Denominazione Falcade Alto

OGTT - Tipo casa - tabià

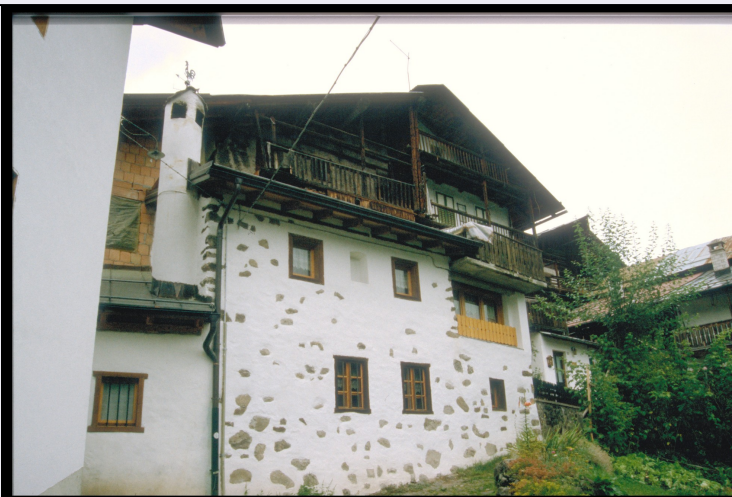
SIIN - Numero di piani	+5
SIIP - Tipo di piani	p. t./p. 1//p. 2//p. 3//p. sottotetto
IS - IMPIANTO STRUTTURALE	
ISP - Configurazione strutturale primaria	Il fabbricato, alto cinque piani, è costituito da pareti in pietra intonacata e da strutture orizzontali in legno. Il tetto è a capanna, con travi a 'terzera', ricoperto in lamiera. Esso è costituito da pali rotondi, 'longoni', sui quali poggiano le smezzole, 'asre' ed è realizzato senza l'ausilio di chiodi. L'edificio è costituito da una parte principale, a forma parallelepipedica, lungo i cui lati sono stati realizzati una serie di volumi in aderenza. Attualmente al suo interno sono stati ricavati sei appartamenti, ai quali si sommano alcune stanze pericolanti, affaccianti sul fronte sud.
SC - SCALE	
SCL - SCALE	
SCLU - Ubicazione	interna
SCLG - Genere	scala
SCLO - Categoria	principale
SCLN - Quantità	1
SCLL - Collocazione	assiale
SCLF - Forma planimetrica	a due rampe

STCO - Indicazioni specifiche	restauri, essi non si sono rivelati particolarmente attenti al mantenimento delle originarie caratteristiche dell'immobile, inoltre recentissimi interventi di ampliamento ancora in corso d'opera stanno pericolosamente alterandone la fisionomia primitiva.
--------------------------------------	--

Edificio in muratura, bifalde, a cinque piani, con due rotonde e con una serie di volumi in addossamento sopra i quali, sul fronte principale, emergono tre livelli di 'soler'. Al primo piano un antico corridoio a 'L' presenta un pavimento in 'laste' di pietra nera ed una 'bocca' da 'fornel'a sinistra dell'ingresso. La relazione storica corrisponde al file: 00307811.doc.
