SCHEDA

| CD - CODICI | |
|---|---|
| NCTN - Numero catalogo generale | 00348405 |

PVCP - Provincia
BL
PVCC - Comune
Falcade
PVCL - Località
Pe di Falcade

OGTT - Tipo tabià
OGTD - Denominazione Tabià

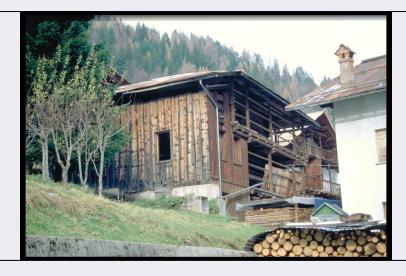
| SCLN - Quantità | 1 | | |
|---|---|--|--|
| STCO - Indicazioni specifiche | L'immobile si presenta in discrete condizioni, pur essendo stato parzialmente convertito a falegameria. | | |

| USO - USO STORICO | |
|---|---|
| FTAT - Note | Veduta d'insieme (1999) |

| CMPN - Nome del compilatore | Abbruscato F. |
|---|---|
| OSS - Osservazioni | Tabià di quattro piani, a 'kolondiei' con base in pietra e livelli superiori a castello. Presenta una copertura a padiglione ed una rampa retrostante per l'ingresso dei carri al primo piano. La relazione storica è contenuta nel file: 00348405.doc. |
