# SCHEDA

PVCC - Comune Falcade

PVCL - Località Pe di Falcade

OGTT - Tipo casa - tabià

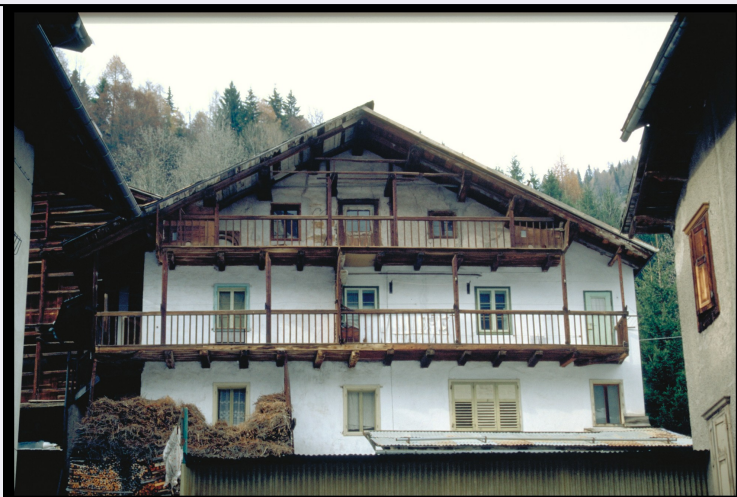
<b>FTAN - Codice identificativo</b>	7136
<b>FTAP - Tipo</b>	diapositiva
<b>FTAT - Note</b>	Prospetto frontale (1999)

Casa di tipo murato bifalde, a quattro piani, con il lato nord caratterizzato da una rotonda e un passaggio sopraelevati e da un affresco a tema sacro del XVIII o XIX secolo. La relazione storica è contenuta nel file: 00348401.doc.
