# SCHEDA

OGTD - Definizione tipologica casa

OGTN - Denominazione Casa dei Fioretti

PVCC - Comune San Fior

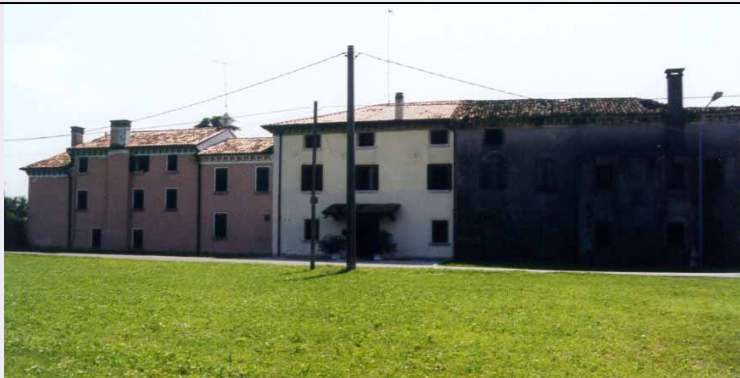
<b>FTAX - Genere</b>	documentazione allegata
<b>FTAP - Tipo</b>	fotografia digitale (file)
<b>FTAD - Data</b>	2002/07/29
<b>FTAN - Codice identificativo</b>	New_1526750147695
<b>FTAT - Note</b>	Casa dei Fioretti, San Fior (Treviso): prospetto generale
