SCHEDA

OGTD - Definizione tipologica	palazzo
OGTQ - Qualificazione	privato
OGTN - Denominazione	Palazzo Mattioli, Caimo, Frova

PVCC - Comune	Udine
PVCL - Località	UDINE
PVCI - Indirizzo	Via Giuseppe Mazzini, 16
PVCV - Altre vie di comunicazione	Via Giovanni Cosattini, 35
CST - CENTRO STORICO	
CSTA	capoluogo municipale
ZUR - ZONA URBANA	
ZURD - Denominazione	zona centrale
SET - SETTORE	
SETT - Tipo	SU
CS - LOCALIZZAZIONE CATASTALE	
CTL - Tipo di localizzazione	localizzazione fisica
CTS - LOCALIZZAZIONE CATASTALE	
CTSC - Comune	Udine
CTSF - Foglio/Data	35
CTSN - Particelle	1021
CTSE - Particelle ed altri elementi di confine	17, 19, 20, 1002, 1019, 1023, 1024
GP - GEOREFERENZIAZIONE TRAMITE PUNTO	
GPI - Identificativo punto	2
GPL - Tipo di localizzazione	localizzazione fisica
GPD - DESCRIZIONE DEL PUNTO	
GPDP - PUNTO	
GPDPX - Coordinata X	13.231687338
GPDPY - Coordinata Y	46.066373178
GPM - Metodo di georeferenziazione	punto esatto
GPT - Tecnica di georeferenziazione	rilievo da cartografia con sopralluogo
GPP - Proiezione e Sistema di riferimento	WGS84

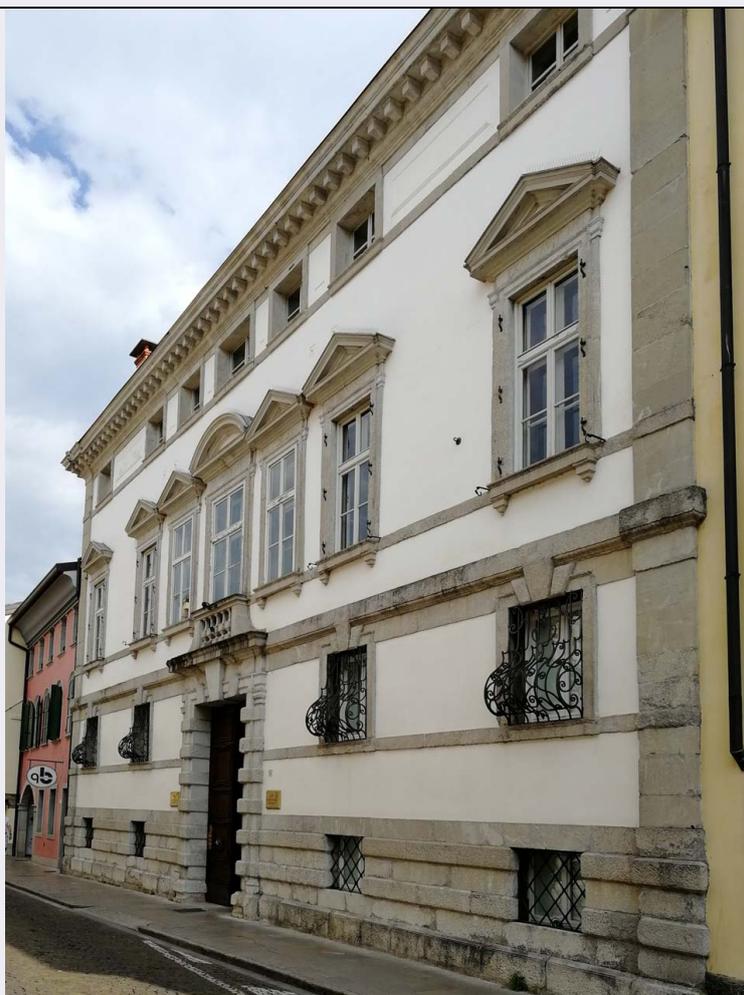
L'edificio, che si affaccia su Via Mazzini, presenta un'interessante facciata ritmata dai vari elementi compositivi: l'alto portale bugnato, la serie di marcapiano che la suddividono orizzontalmente, le riquadrate finestre del mezzanino, le bombate inferriate, la fascia basamentale in pietra, le cinque finestre del piano nobile di cui quella centrale più ampia con balaustra e sormontata da lunetta (mentre le altre da timpano) e le finestrelle quadrate con cornici del sottotetto. Il sottoportico, lungo e stretto, presenta una travatura alla Sansovino, è chiuso da una cancellata in ferro battuto e a metà due colonne a rocchi immettono in un lastricato cortiletto con al centro una vera da pozzo. I restauri del 2004 hanno messo in luce un ciclo di affreschi parietali pregevoli, alcuni realizzati dal pittore cividalese Francesco Chiarottini.
