# SCHEDA

PVCC - Comune Canale d'Agordo

PVCL - Località Tancon

| <b>OGTD - Denominazione</b> | Casa rurale |

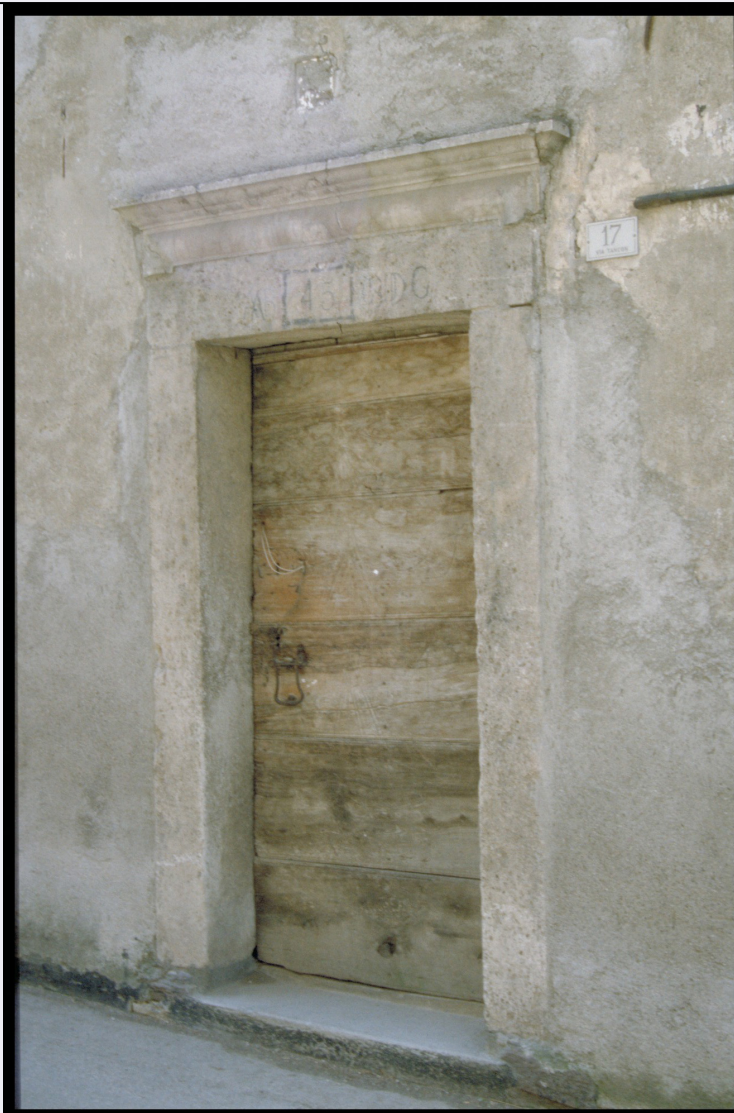
| <b>ISP - Configurazione strutturale primaria</b> | L'edificio presenta la caratteristica tipologia della casa dolomitica, di impianto simmetrico con il corridoio centrale e due stanze per lato con il corpo scala di testa al corridoio; la struttura portante verticale è in muratura di pietra, i solai hanno le travature lignee e la struttura lignea portante del tetto presenta dei puntoni collocati a quadrato, per sorreggere le travature che attraversano l'intera struttura. |

| <b>STCC - Stato di conservazione</b> | mediocre |
| <b>STCO - Indicazioni specifiche</b> | Purtroppo sono stati eseguiti dei rimaneggiamenti parziali |
