# SCHEDA

<b>OGT - OGGETTO</b>	
OGTD - Definizione tipologica	palazzo
OGTQ - Qualificazione	privato
OGTN - Denominazione	Palazzo Lovaria

PVCS - Stato	ITALIA
PVCR - Regione	Friuli-Venezia Giulia
PVCP - Provincia	UD
PVCC - Comune	Udine
PVCL - Località	UDINE
PVCI - Indirizzo	Via Zanon, 18

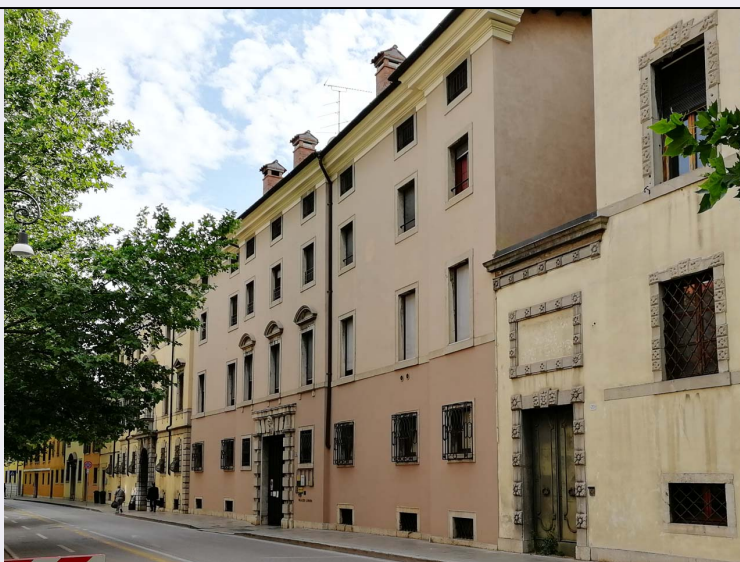
La facciata è stata realizzata dopo il 1723; originale è il portale rettangolare con stipiti in bugne lisce e il mascherone in pietra. La porzione centrale è leggermente aggettante. Gli elementi in pietra delle finestre sono stati ipervalorizzati nell'ultimo restauro. I segni della costruzione cinquecentesca sono rimasti nella facciata interna e nelle finestre ad arco con cornice baccellata. I due corpi laterali si aprono al piano terra in un loggiato ad archi ribassati, messo in luce con l'ultimo restauro. Interessanti il portale cinquecentesco decorato con triglifi e metope e il sottoportico con la cancellata in ferro battuto e le colonne e paraste scanalate con capitelli corinzi che sorreggono trabeazioni decorate, così come il soffitto con motivi geometrici ottocenteschi. Nel cortile, una vera da pozzo cinquecentesca porta lo stemma degli Arrigoni. Nell'800 il palazzo subì la sistemazione degli spazi interni e Domenico Paghini dipinse il piano nobile e la loggia che dà sul cortile.
