# SCHEDA

OGTD - Definizione tipologica barchessa

OGTN - Denominazione Barchessa est di Casa dei Fioretti

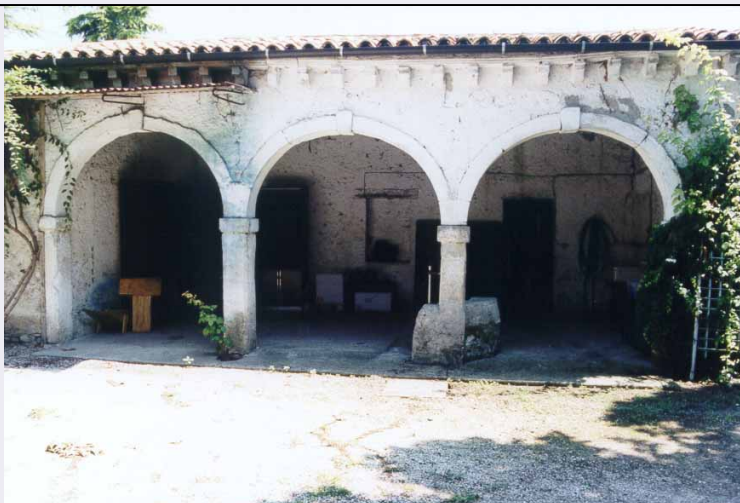
<b>FTAX - Genere</b>	documentazione allegata
<b>FTAP - Tipo</b>	fotografia digitale (file)
<b>FTAA - Autore</b>	Donà, C.
<b>FTAD - Data</b>	2002/07/29
<b>FTAN - Codice identificativo</b>	New_1528538448324
<b>FTAT - Note</b>	Barchessa est, Casa dei Fioretti (San Fior): prospetto ovest
