# SCHEDA

OGTD - Definizione tipologica cantina

OGTN - Denominazione Cantina di villa dalla Zonca

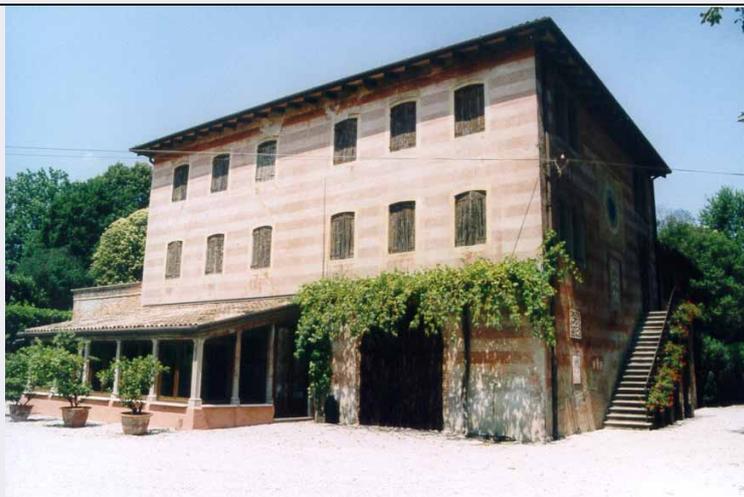
<b>FTAX - Genere</b>	documentazione allegata
<b>FTAP - Tipo</b>	fotografia digitale (file)
<b>FTAD - Data</b>	2002/07/11
<b>FTAN - Codice identificativo</b>	New_1529313992168
<b>FTAT - Note</b>	Cantina di Villa dalla Zonca , Arcade (TV): prospetto sud
