SCHEDA

OGTD - Definizione tipologica palazzo

OGTN - Denominazione Palazzo già Grumelli (poi Colleoni, poi Pesenti)

PVCI - Indirizzo via Porta Dipinta 15

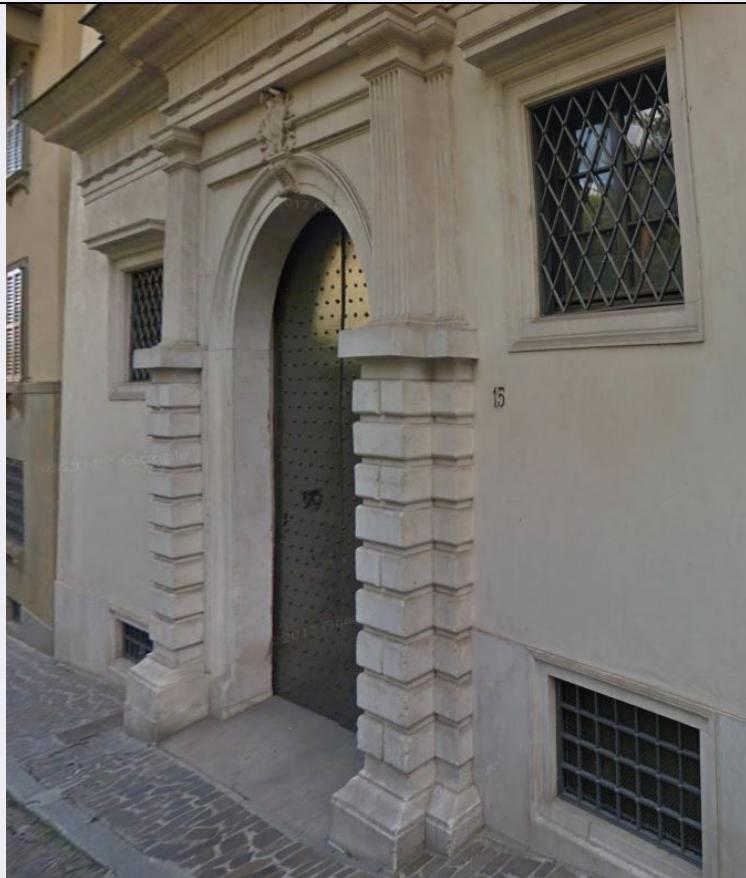
FTAX - Genere	documentazione allegata
FTAP - Tipo	immagine creata da google street view
FTAN - Codice identificativo	00103655
FTAF - Formato	JPG
