SCHEDA

OGTD - Definizione tipologica casa

PVCI - Indirizzo via XX Settembre 120 , 118 , 116(P)

CSTA	capoluogo municipale
ZUR - ZONA URBANA	
ZURD - Denominazione	Borgo S. Leonardo
SET - SETTORE	
SETT - Tipo	SU
CS - LOCALIZZAZIONE CATASTALE	
CTL - Tipo di localizzazione	localizzazione fisica
CTS - LOCALIZZAZIONE CATASTALE	
CTSC - Comune	Bergamo
CTSF - Foglio/Data	50
CTSN - Particelle	2561
GP - GEOREFERENZIAZIONE TRAMITE PUNTO	
GPI - Identificativo punto	2
GPL - Tipo di localizzazione	localizzazione fisica
GPD - DESCRIZIONE DEL PUNTO	
GPDP - PUNTO	
GPDPX - Coordinata X	9.664293
GPDPY - Coordinata Y	45.693304
GPM - Metodo di georeferenziazione	punto approssimato
GPT - Tecnica di georeferenziazione	rilievo da cartografia senza sopralluogo
GPP - Proiezione e Sistema di riferimento	WGS84
GPB - BASE DI RIFERIMENTO	
GPBB - Descrizione sintetica	Google Maps
GPBT - Data	2018
AU - DEFINIZIONE CULTURALE	
ATB - AMBITO CULTURALE	
ATBR - Riferimento all'intervento	costruzione (XVIII, 1^ metà?)
ATBD - Denominazione	tardobarocco

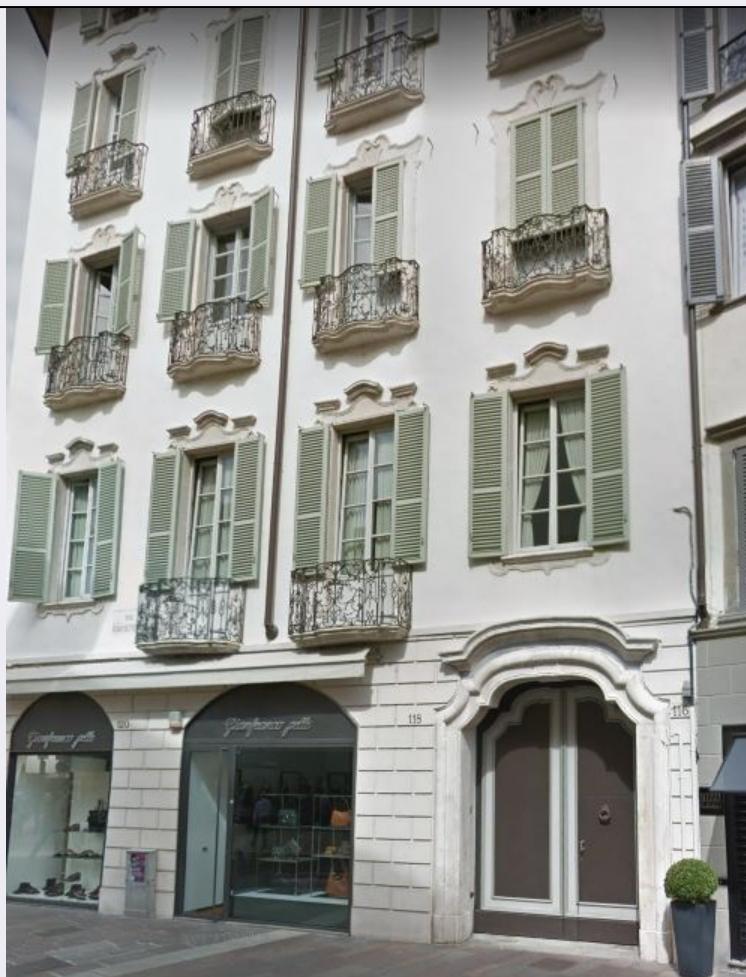
FTAX - Genere	documentazione allegata
FTAP - Tipo	immagine creata da google street view
FTAN - Codice identificativo	00103702-01
FTAF - Formato	JPG

SVCM - Materiali	muri: pietra e laterizio/ intonaco (riv.)/ marmo (riv. p.t., contorni)
-------------------------	--

Rezzada, appartenuto alla famiglia Colleoni, alto quattro piani più sottotetto, copertura a padiglione/ Elegante fronte settecentesco con portale mistilineo e contorni finestre di gusto barocchetto con ferri battuti (balconi)/ Andronecon cancello in ferro e bel vano scala a tromba quadrata con voltine a ombrello nei pianerottoli e decorazioni sotto le rampe a stucco/ Controsoffitti dipinti (p. 3°)/ Inventario BCA Comune di Bergamo: scheda n. 0110407. 6) Non è stato possibile accedere all'ambiente con controsoffitti dipinti (p. 3°).
