# SCHEDA

OGTD - Definizione tipologica	bottega
-------------------------------	---------

PVCS - Stato	ITALIA
PVCR - Regione	Veneto
PVCP - Provincia	VE
PVCC - Comune	Venezia
PVCI - Indirizzo	Castello, 3238/ Calle dei Furlani

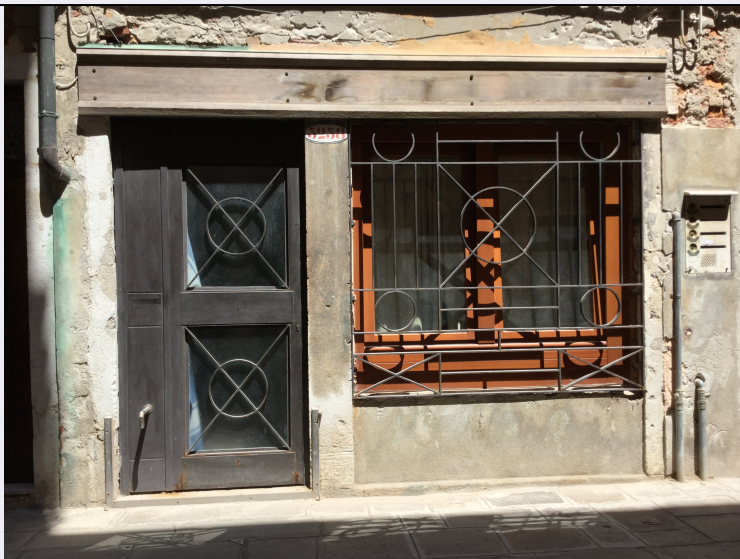
<b>REVF - Frazione di secolo</b>	primo quarto
<b>REVI - Data</b>	2018/06/12
<b>IS - IMPIANTO STRUTTURALE</b>	
<b>IST - Configurazione strutturale primaria</b>	Partitura: a due aperture: porta-vetrina. Pilastri: di scansione della partitura in pietra d'Istria. Tutti e tre presentano delle lesioni a tutta sezione, i due estremi sono in evidente stato di degrado. Bancale: vetrina in legno tamponata per ca. 50 cm. in legno. Architrave: in legno ricoperto da un tavolato con resti di cornice, molto degradato, che mette in luce nella parte superiore tre corsi di mattoni anch'essi in evidente stato di degrado, non presentando affatto legante tra un corso e l'altro. Lastolina: inesistente. Infissi interni: in legno; porta a due ante. Infissi esterni: in ferro a libro; nella vetrina rientranti a lato. Distribuzione interna: due locali passanti. Il primo usato come spazio di lavoro, il secondo come deposito.

<b>PN - PIANTA</b>	
<b>PNR - Riferimento alla parte</b>	corpo principale
<b>PNT - PIANTA</b>	
<b>PNTQ - Riferimento piano o quota</b>	piano terra
<b>PNTF - Forma</b>	rettangolare
<b>SO - STRUTTURE DI ORIZZONTAMENTO</b>	
<b>SOU - Ubicazione</b>	corpo principale
<b>SOF - TIPO</b>	
<b>SOFG - Genere</b>	soffitto
<b>SOFF - Forma</b>	travatura a vis
<b>PV - PAVIMENTI E PAVIMENTAZIONI</b>	
<b>PVM - PAVIMENTI E PAVIMENTAZIONI</b>	
<b>PVMU - Ubicazione</b>	p. t.
<b>PVMG - Genere</b>	cemento
<b>CO - CONSERVAZIONE</b>	
<b>STC - STATO DI CONSERVAZIONE</b>	
<b>STCR - Riferimento alla parte</b>	intero bene
<b>STCC - Stato di conservazione</b>	cattivo
<b>STCO - Indicazioni specifiche</b>	Dalla scheda storica del 1980 si rileva che l'edificio era assai compromesso.
<b>STC - STATO DI CONSERVAZIONE</b>	
<b>STCR - Riferimento alla parte</b>	intero bene
<b>STCC - Stato di conservazione</b>	buono
<b>STCO - Indicazioni specifiche</b>	Dal sopralluogo per aggiornamento del 2018 si rileva che l'edificio è stato ristrutturato.
