# SCHEDA

PVCC - Comune Possagno

OGTT - Tipo oratorio

OGTD - Denominazione Sant'Antonio

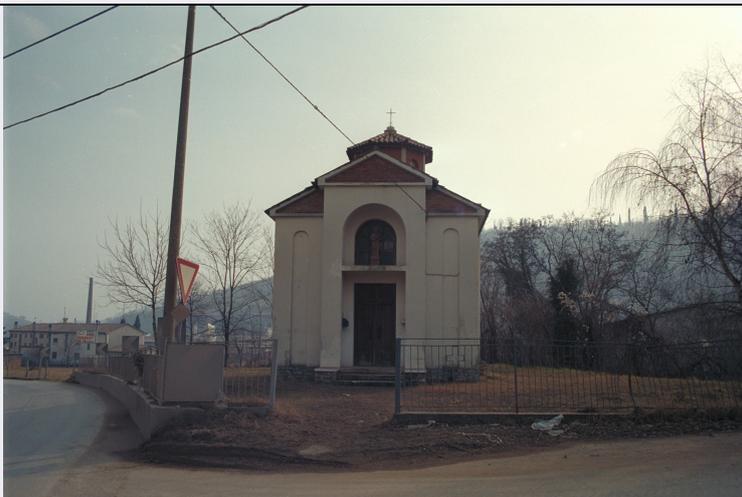
<b>ALGT - Tipo</b>	rilievo planimetrico a schizzo
<b>FTA - FOTOGRAFIE</b>	
<b>FTAN - Codice identificativo</b>	61822
<b>FTAP - Tipo</b>	fotografia colore
<b>FTAT - Note</b>	Facciata (2000)
<b>FTA - FOTOGRAFIE</b>	
<b>FTAN - Codice identificativo</b>	61823
<b>FTAP - Tipo</b>	fotografia colore
<b>FTAT - Note</b>	Esterno, vista laterale (2000)
<b>FTA - FOTOGRAFIE</b>	
<b>FTAN - Codice identificativo</b>	61824
<b>FTAP - Tipo</b>	fotografia colore
<b>FTAT - Note</b>	Interno, vista verso l'altare (2000)
<b>FTA - FOTOGRAFIE</b>
