# SCHEDA

OGTD - Definizione tipologica	palazzo
OGTQ - Qualificazione	residenziale
OGTN - Denominazione	ignota - via R. Stasi 8-10

<b>PVCR - Regione</b>	Campania
<b>PVCP - Provincia</b>	NA
<b>PVCC - Comune</b>	Napoli
<b>PVCL - Località</b>	NAPOLI
<b>PVCE</b>	Arenella
<b>PVL - Altra località</b>	Avvocata (catasto)
<b>ZUR - ZONA URBANA</b>	
<b>ZURN - Numero</b>	12
<b>ZURD - Denominazione</b>	quartiere
<b>SET - SETTORE</b>	
<b>SETT - Tipo</b>	SU
<b>SETN - Numero</b>	078
<b>CS - LOCALIZZAZIONE CATASTALE</b>	
<b>CTL - Tipo di localizzazione</b>	localizzazione fisica
<b>CTS - LOCALIZZAZIONE CATASTALE</b>	
<b>CTSC - Comune</b>	Napoli
<b>CTSF - Foglio/Data</b>	008/1976
<b>CTSN - Particelle</b>	176
<b>GP - GEOREFERENZIAZIONE TRAMITE PUNTO</b>	
<b>GPI - Identificativo punto</b>	2
<b>GPL - Tipo di localizzazione</b>	localizzazione fisica
<b>GPD - DESCRIZIONE DEL PUNTO</b>	
<b>GPDP - PUNTO</b>	
<b>GPDPX - Coordinata X</b>	14.23014
<b>GPDPY - Coordinata Y</b>	40.85227
<b>GPM - Metodo di georeferenziazione</b>	punto esatto
<b>GPT - Tecnica di georeferenziazione</b>	rilievo da cartografia con sopralluogo

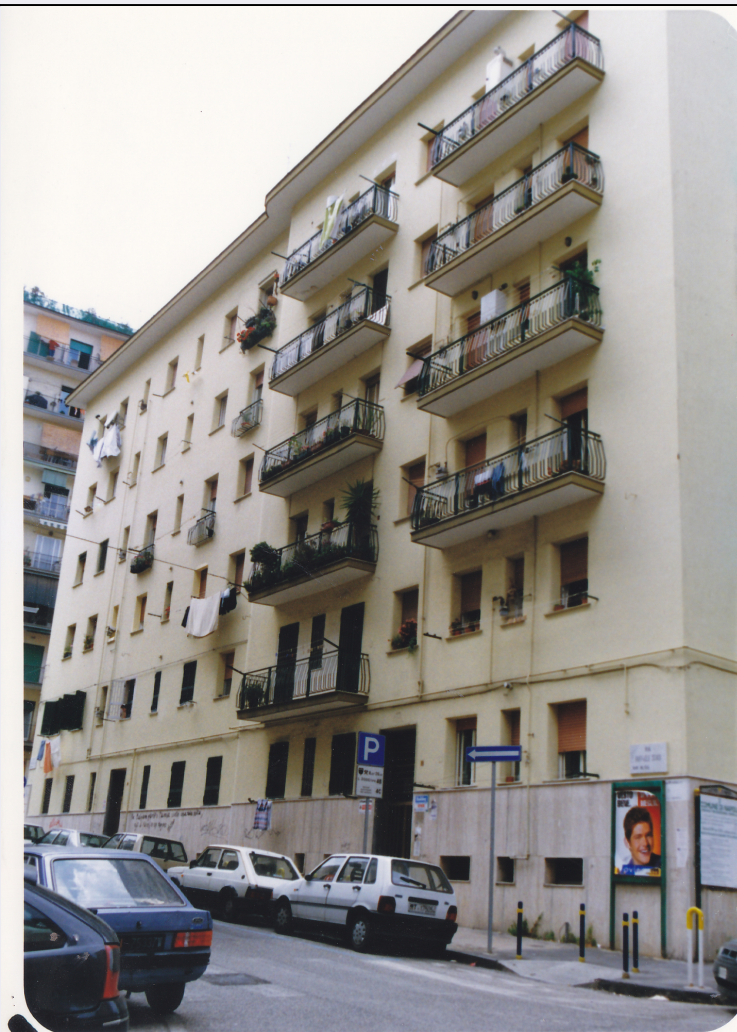
L'edificio non grandi qualità architettoniche ma è interessante per la pulizia delle facciate caratterizzate da bucatore senza cornici. Il prospetto principale risulta piegato sull'asse con un leggero arrotondamento dello spigolo, asse che segna non la simmetria della facciata piuttosto il passaggio di una parte di prospetto segnata da una doppia sequenza verticale di lunghi balconi con ringhiere di ferro, ad una parte scandita da sole finestre, quasi come feritoie aperte sulla

parete. Tale impostazione della facciata che da pesi diversi alle due parti del prospetto crea nello spettatore senso di squilibrio. A datare l'edificio sono gli stipiti dei balconi e delle finestre situati sul prospetto principale, i quali si presentano con i profili smussati, arrotondati, tipici di molti fabbricati costruiti negli anni trenta.

Il fabbricato con pianta ad L si sviluppa per sei livelli, possiede due accessi da via Raffaele Stasi, ed uno dal cortile di via Edgardo Cortese; la struttura portante è stata realizzata con telai di cemento armato, i solai sono piani in cemento armato e laterizi, la copertura è piana, a terrazzo.

<b>DECL - Collocazione</b>	esterna
<b>DECT - Tipo</b>	stipiti
<b>DECM - Materiali</b>	muratura intonacata
<b>DEC - ELEMENTI DECORATIVI</b>	
<b>DECU - Ubicazione</b>	tutti i prospetti
<b>DECL - Collocazione</b>	esterna
<b>DECT - Tipo</b>	basamento
<b>DECM - Materiali</b>	marmo
<b>CO - CONSERVAZIONE</b>	
<b>STC - STATO DI CONSERVAZIONE</b>	
<b>STCR - Riferimento alla parte</b>	intero bene
<b>STCC - Stato di conservazione</b>	discreto
<b>STCO - Indicazioni specifiche</b>	L'edificio si presenta in discreto stato di conservazione.
