# SCHEDA

OGTD - Definizione tipologica	casa
OGTQ - Qualificazione	privata
OGTN - Denominazione	Casa

PVCS - Stato	ITALIA
PVCR - Regione	Sardegna
PVCP - Provincia	SS
PVCC - Comune	Sassari
PVCL - Località	SASSARI
PVCI - Indirizzo	Viale Goffredo Mameli 34

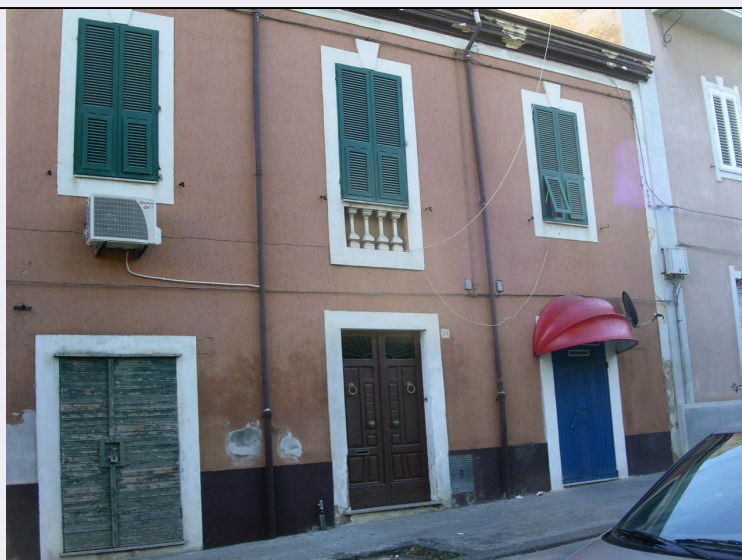
**IST - Configurazione strutturale primaria** Il disegno della palazzina, equilibrata nelle proporzioni, mostra una pianta quadrata e si sviluppa in altezza per soli due piani, a coronamento un tetto sporgente con copertura a padiglione.

<b>RSTT - Tipo di intervento</b>	Nei primi anni Ottanta hanno subito un restauro la facciata e il tetto ed è stata effettuata una ristrutturazione interna. Il terrazzino centrale è stato eliminato e alcune colonnine della balaustra sono state inserite nel parapetto che ha tamponato la parte inferiore della vecchia portafinestra.
----------------------------------	---
