SCHEDA

OGTN - Denominazione Palazzo Beltrame, Vignuda

PVCC - Comune San Daniele del Friuli

PVCI - Indirizzo Via Umberto I, 38, 40

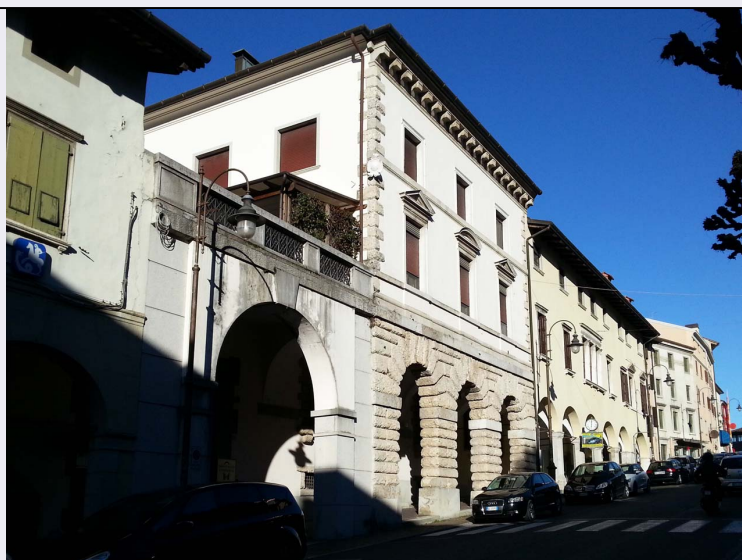
Il monumentale impalcato di facciata è scandito da tre ampi archi a tutto sesto, in rocchi di bugnato rustico poggianti su pilastri a base rettangolare, a conformare un porticato connotato da volte a crociera intonacate. Il fronte dell'edificio è marcato orizzontalmente da fasce marcapiano e dalla cornice a dentelli del tetto. La costruzione, a pianta rettangolare, si eleva per tre piani più sottotetto. L'entrata è contrassegnata da un massiccio portale ad arco a tutto sesto in rocchi di bugnato rustico, affiancato da due finestre a arco ribassato, con riquadrature in conci di bugnato rustico. Il primo piano è scandito da tre fori rettangolari sormontati da timpani (lobato e triangolari) a cui corrispondono, superiormente, tre semplici aperture riquadrate in pietra. A sud è accorpata una struttura in cemento armato novecentesca, con copertura a terrazza poggiante su pilastri e con apertura arcuata. Il prospetto sulla corte interna è scandito da fori rettangolari con cornici modanate.
