# SCHEDA

OGTD - Definizione tipologica	chiesa
OGTQ - Qualificazione	campestre
OGTN - Denominazione	Chiesa della Madonna del Valinò

<b>PVCR - Regione</b>	Piemonte
<b>PVCP - Provincia</b>	AT
<b>PVCC - Comune</b>	Montemagno
<b>PVCI - Indirizzo</b>	Strada Vicinale Valino

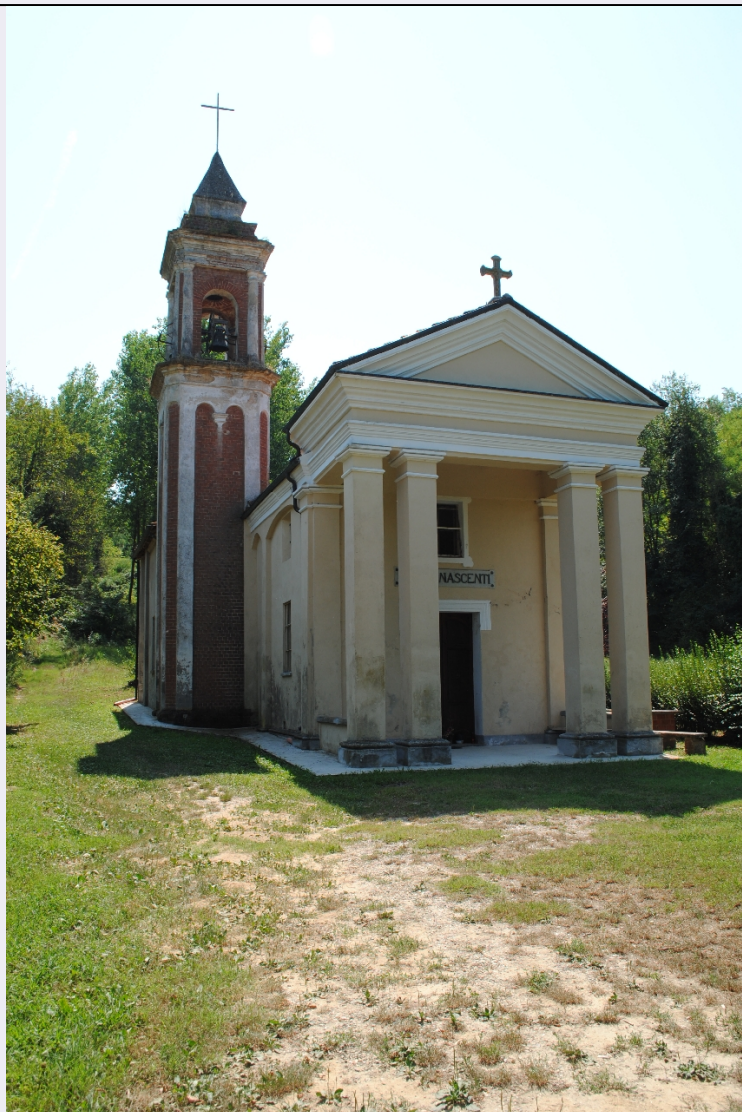
<b>STCO - Indicazioni specifiche</b>	Degrado degli intonaci esterni, in particolare sul prospetto ovest e in generale sulla parte bassa dei fronti dove si rilevano annerimenti a causa dell'umidità. Sul campanile il degrado interessa le parti intonacate e tinteggiate (2018).
--------------------------------------	---
