SCHEDA

OGTD - Definizione tipologica	confraternita
OGTN - Denominazione	Confraternita di S. Michele Arcangelo

PVCS - Stato	ITALIA
PVCR - Regione	Piemonte
PVCP - Provincia	AT
PVCC - Comune	Montemagno
PVCI - Indirizzo	Vicolo VI
PVE - Diocesi	CASALE MONFERRATO

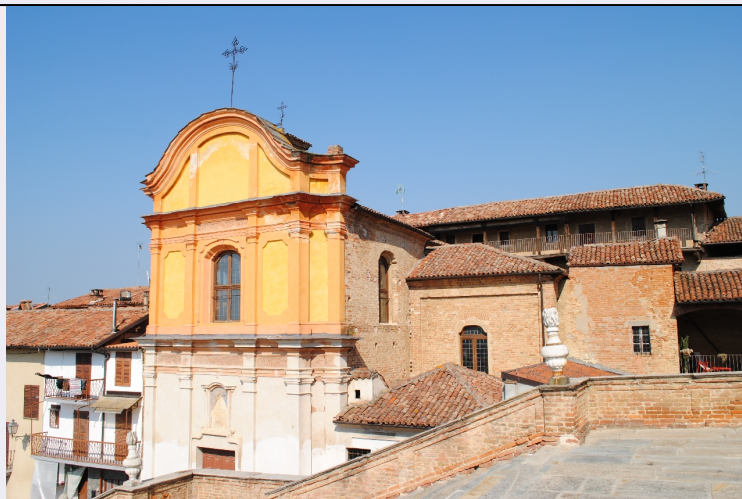
STCO - Indicazioni specifiche	distacchi dell'intonaco causa umidità, mancanze nel dipinto sopra il portale, interventi pregressi incongrui (tinteggiatura parziale nell'ordine inferiore)
--------------------------------------	---
