SCHEDA

| OGTN - Denominazione | Villa Li Bombi |

| PVCC - Comune | Sassari |

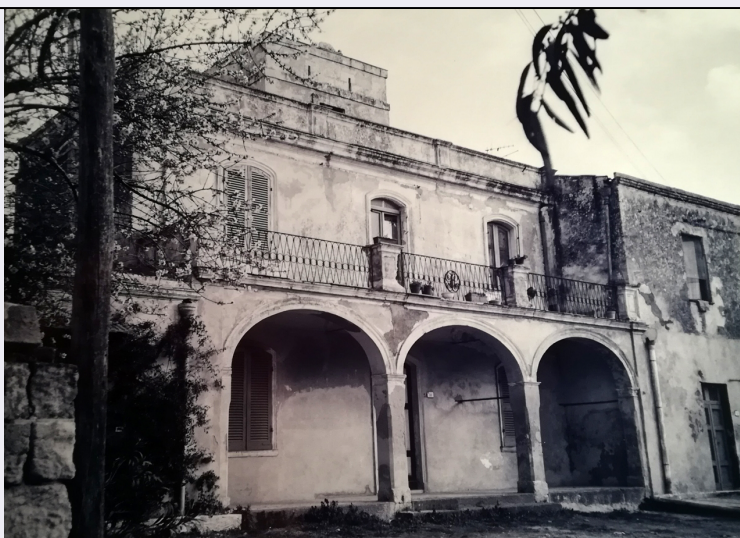
L'edificio si sviluppa su due livelli fuori terra. Una loggia a tre archi a tutto sesto, sovrastata da un ballatoio superiore protegge l'ingresso centrale e due finestre laterali. Al piano superiore si ripete lo stesso ritmo di aperture voltate, mentre le aperture della torretta del terrazzo sono architravate. Il ballatoio è protetto da una ringhiera in ferro battuto di semplice ma elegante fattura, sostenuta da pilastri in muratura conclusi a capitello, che si ripetono nel parapetto del terrazzo al livello superiore. Gli interni sono per buona parte conservati come in origine. Dal vano di ingresso si ha accesso alla scala in muratura retta da archi e rivestita in ardesia, con la ringhiera originale in ferro battuto, che porta fino alla terrazza superiore. Gli infissi sono quelli di

fattura rustica tipici dell'800 e primi '900, con ferramenta a vista verniciate. I pavimenti in mattoni di cotto sono rimasti in alcune zone della casa, mentre in altre sono state sostituite da ceramiche
