# SCHEDA

**OGTD - Definizione tipologica** ex chiesa

**OGTN - Denominazione** chiesa San Michele Arcangelo

**PVCC - Comune** Montaquila

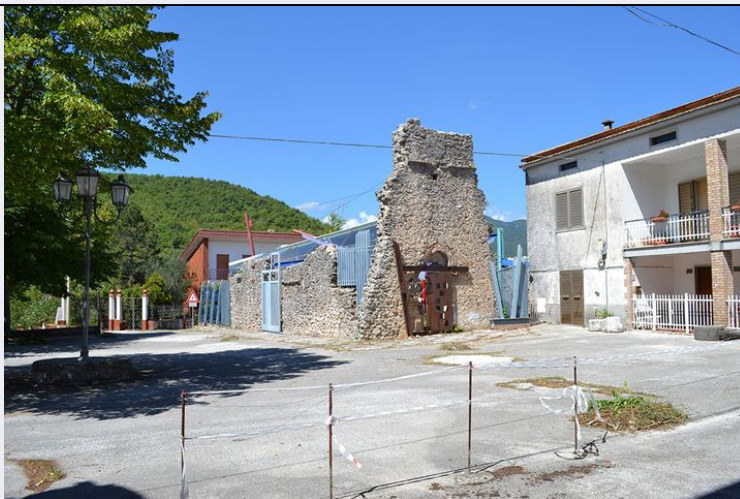
<b>IST - Configurazione strutturale primaria</b>	La chiesa, oramai ridotta ad un rudere, è in pianta ad aula, la muratura portante è in pietra locale. La chiesa presenta tre absidi quadrangolari, all'interno del perimetro della muratura una volta a botte, con sezione acuta, che accoglie affreschi riguardante la vita di Gesù Cristo. La copertura è in ferro smaltato e pannelli in plexiglass.
--	---

<b>STCR - Riferimento alla parte</b>	intero bene
<b>STCC - Stato di conservazione</b>	rudere
