SCHEDA

| OGTD - Definizione tipologica | chiesa |
| OGTN - Denominazione | Chiesetta di S. Antonio |

| PVCC - Comune | Majano |

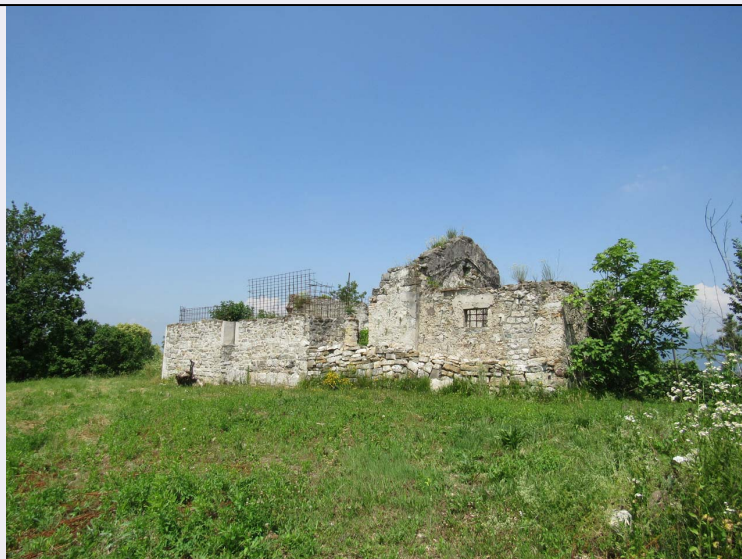
| IST - Configurazione strutturale primaria | La chiesa è ridotta allo stato di rudere. Era formata da un'unica aula rettangolare di cui oggi rimane (a causa del terremoto del 1976) solamente una parte delle pareti perimetrali, sulle quali sono affiorate, sotto uno strato di intonaco, tracce di raffigurazioni pittoriche (mani, visi, scritte indicanti la presenza di S. Matteo e S. Tommaso) e altre tracce di affreschi a palinsesto con uno strato più recente riferibile al XVI secolo, nei cui resti si riconosce un santo francescano. |
| STCC - Stato di conservazione | rudere |

L'edificio pressoché interamente demolito dal sisma del 1976 non è stato sottoposto ad interventi di restauro. Nel 1977-'78 sono stati staccati gli affreschi del presbiterio e dell'arco trionfale ascrivibili ai secoli XIV-XV.
