# SCHEDA

OGTD - Definizione tipologica	bottega
-------------------------------	---------

OGAG - Genere denominazione	attuale
OGAD - Denominazione	C. P. Impianti di Cristiano Penzo

PVCS - Stato	ITALIA
PVCR - Regione	Veneto
PVCP - Provincia	VE
PVCC - Comune	Venezia
PVCI - Indirizzo	Santa Croce, 1773/ Calle del Megio

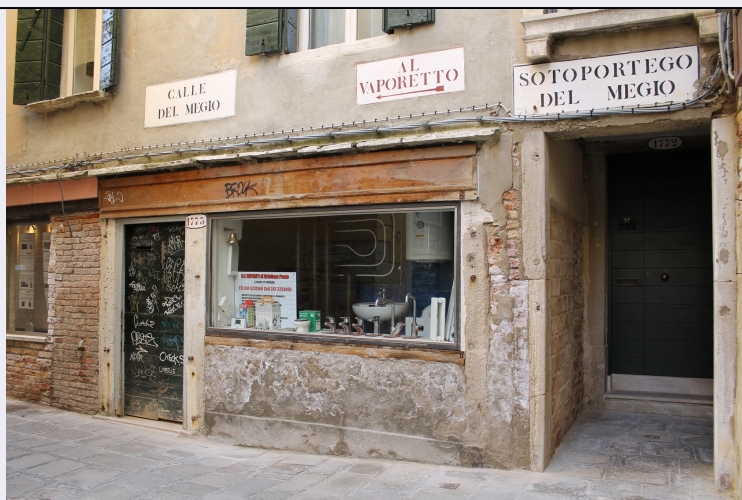
**STCO - Indicazioni specifiche** AGGIORNAMENTO 2018: La partitura del negozio si presenta cattivo stato: sbrecciature, patine di sporco sugli elementi in pietra; intonaci ammalorati e cadenti; scritte e graffiti su portoncino e architrave.
