# SCHEDA

| OGTN - Denominazione | casa in via Milano 45 |

| OGAD - Denominazione | la curt del fitavul o del Don Achill |

| PVCI - Indirizzo | corso Milano, 45 |

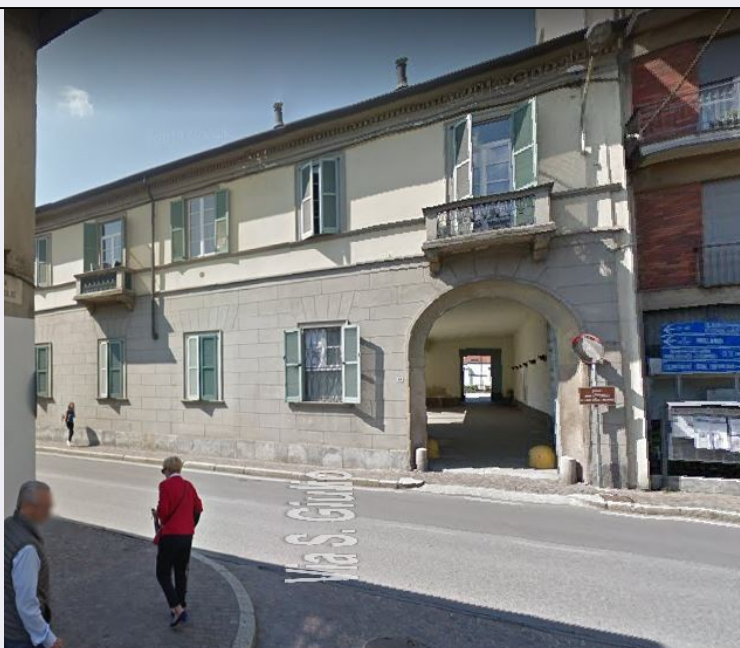
| STCC - Stato di conservazione | buono |
| STCO - Indicazioni specifiche | Il giudizio è formulato esclusivamente sulla base di immagini recenti relative all'aspetto esterno del bene |

| <b>OSS - Osservazioni</b> | 5) Prospetto sul cortile, manomesso agli inizi del sec. XX, con porticato originale sul lato nord-est/ all'interno: controsoffitti rivestiti con intonaci decorati/ androne con soffitti in legno a cassettoni/ androne porticato con pavimento in beola. 6) Porticato con architrave in legno (pericolante - puntellato) e colonne (alcune murate o mancanti)/ n° 2 balconi angolari in ferro battuto. |
