SCHEDA

OGTD - Definizione tipologica	palazzo
OGTQ - Qualificazione	privato
OGTN - Denominazione	Palazzo Tabacco Erasmo, Asquini

OGAG - Genere denominazione	sconosciuto
OGAD - Denominazione	Casa a due piani e soffitta con portico e bifora gotica

PVCS - Stato	ITALIA
PVCR - Regione	Friuli-Venezia Giulia
PVCP - Provincia	UD
PVCC - Comune	San Daniele del Friuli
PVCL - Località	SAN DANIELE DEL FRIULI
PVCI - Indirizzo	Via Giuseppe Garibaldi, 29, 31, 33

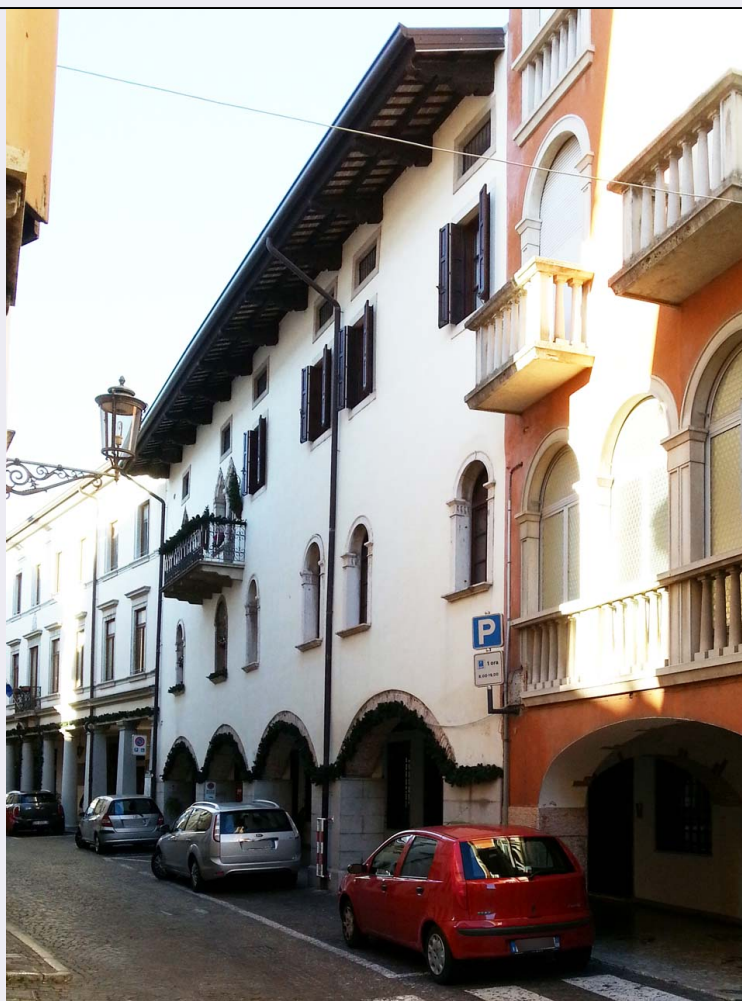
SIIO - Tipo di suddivisione orizzontale	livelli continui
SIIN - Numero di piani	+4
IS - IMPIANTO STRUTTURALE	
IST - Configurazione strutturale primaria	Il complesso edilizio è costituito dalla costruzione a "L", prospiciente Via Garibaldi, da un fabbricato a nord e dalla corte interna delimitata da un muro in pietrame. L'edificio principale, che si sviluppa su tre piani più sottotetto, presenta al piano terra un portico a quattro arcate ribassate poggianti su massicci pilastri (dal 1983 rivestiti in lastre cementizie rettangolari), con soffitto a travatura lignea a vista e un androne d'accesso segnato da un ampio portale rettangolare riquadrato in pietra e legno. Al primo piano emergono delle monofore ad arco a tutto sesto, con lesene laterali concluse da capitelli cui corrispondono superiormente una successione di fori rettangolari con cornici modanate in pietra, nella porzione più a nord, una finestra ad arco trilobato nella porzione sud e una bifora trilobata con accesso ad un poggiolo con base lapidea sostenuto da cinque mensole. Il sottotetto è illuminato da piccole forature rettangolari.

DECQ - Qualificazione del tipo	su mensole
DECM - Materiali	pietra
CO - CONSERVAZIONE	
STC - STATO DI CONSERVAZIONE	
STCR - Riferimento alla parte	intero bene
STCC - Stato di conservazione	buono

Interventi edilizi quali: rifondazione, consolidamento delle murature portanti e inserimento di nuove, sostituzione dei solai lignei originali con altri in laterocemento, ricostruzione della copertura in legno, realizzazione di una nuova scala in c.a., rifacimento delle pavimentazioni, degli intonaci esterni ed interni, dei serramenti e dei ballatoi esterni, demolizione dei due corpi di fabbrica connessi della costruzione.
