# SCHEDA

OGTD - Definizione tipologica torre

OGTN - Denominazione CASA E TORRE PETTINI

<b>PVCP - Provincia</b>	SI
<b>PVCC - Comune</b>	San Gimignano
<b>PVCL - Località</b>	SAN GIMIGNANO
<b>PVCI - Indirizzo</b>	Via San Matteo, 4/6 (parte)
<b>CST - CENTRO STORICO</b>	
<b>CSTN - Numero d'ordine</b>	01
<b>CSTD - Denominazione</b>	San Gimignano
<b>CSTA</b>	capoluogo municipale
<b>SET - SETTORE</b>	
<b>SETT - Tipo</b>	SU
<b>CS - LOCALIZZAZIONE CATASTALE</b>	
<b>CTL - Tipo di localizzazione</b>	localizzazione fisica
<b>CTS - LOCALIZZAZIONE CATASTALE</b>	
<b>CTSC - Comune</b>	San Gimignano
<b>CTSF - Foglio/Data</b>	156/ 1939
<b>CTSN - Particelle</b>	265, 266
<b>CTSP - Proprietari</b>	Proprietà privata
<b>GP - GEOREFERENZIAZIONE TRAMITE PUNTO</b>	
<b>GPI - Identificativo punto</b>	2
<b>GPL - Tipo di localizzazione</b>	localizzazione fisica
<b>GPD - DESCRIZIONE DEL PUNTO</b>	
<b>GPDP - PUNTO</b>	
<b>GPDPX - Coordinata X</b>	11.043295582
<b>GPDPY - Coordinata Y</b>	43.468132657
<b>GPM - Metodo di georeferenziazione</b>	punto approssimato

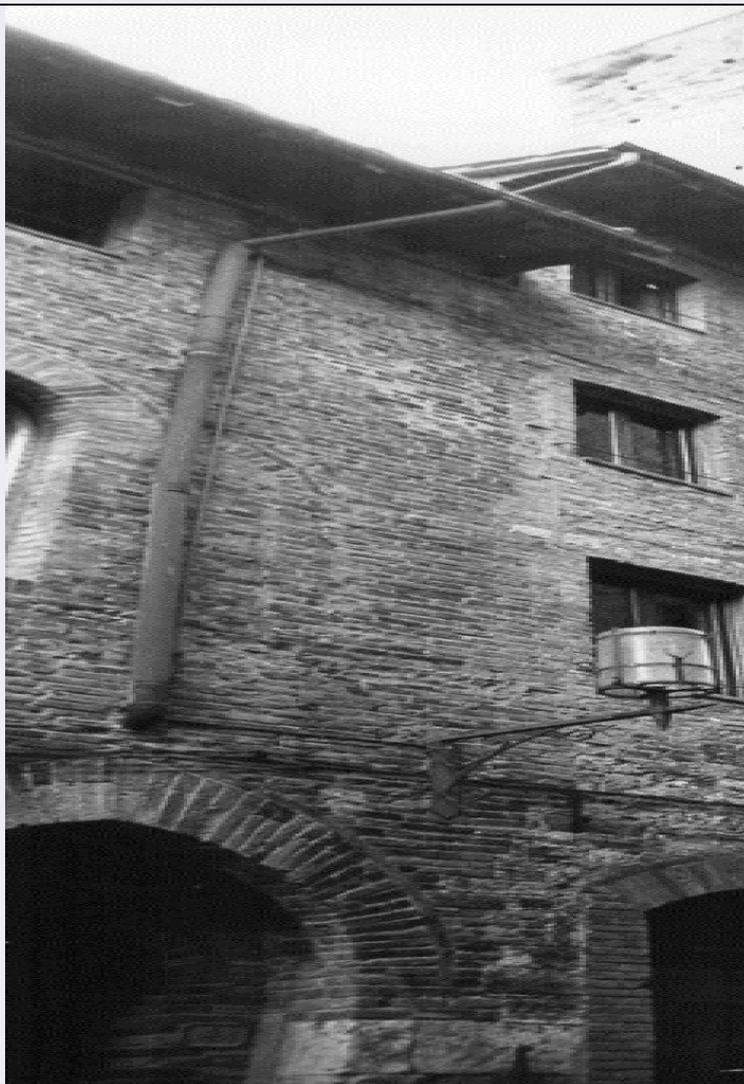
<b>FTAP - Tipo</b>	fotografia b/n
<b>FTAD - Data</b>	1994/00/00
<b>FTAN - Codice identificativo</b>	S238F384837/91865
<b>FTAT - Note</b>	Prospetto principale: particolare del piano terra (1994).
<b>DRA - DOCUMENTAZIONE GRAFICA</b>	
<b>DRAX - Genere</b>	documentazione allegata
<b>DRAT - Tipo</b>	estratto mappa catastale
<b>DRAO - Note</b>	f. 156
<b>DRAS - Scala</b>	1:2000
<b>DRAN - Codice identificativo</b>	S238D384837 catastale
<b>DRAD - Data</b>	1939/00/00
<b>AD - ACCESSO AI DATI</b>	
<b>ADS - SPECIFICHE DI ACCESSO AI DATI</b>	
<b>ADSP - Profilo di accesso</b>	1
<b>ADSM - Motivazione</b>	scheda contenente dati liberamente accessibili
<b>CM - COMPILAZIONE</b>	
<b>CMP - COMPILAZIONE</b>	
<b>CMPD - Data</b>	1994
