SCHEDA

OGTD - Definizione tipologica villa

OGTN - Denominazione Villa Antivari, Mangilli Lampertico, Zanardi Landi

PVCC - Comune Povoletto

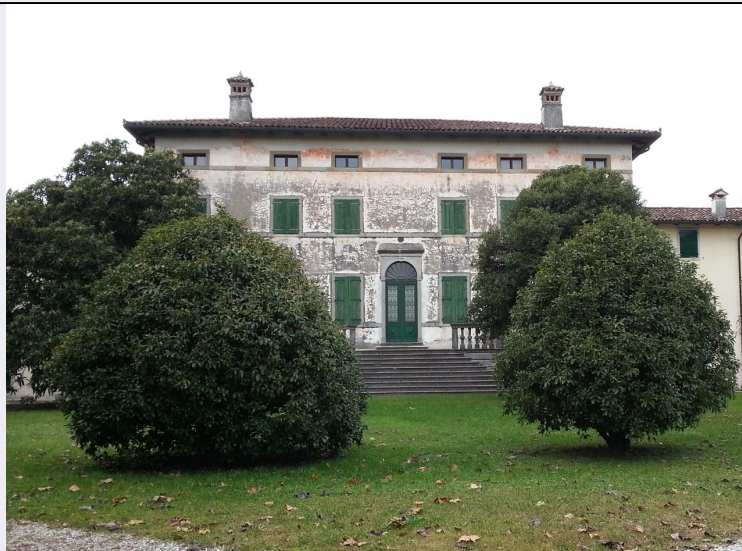
La villa padronale presenta una pianta rettangolare sviluppata su quattro piani di cui il primo e l'ultimo erano destinati a servizi annessi all'azienda agricola quali cantine, dispense e granai. Sui lati si aprono due ali, un tempo sviluppate simmetricamente per circa undici metri; quella di destra è stata notevolmente ampliata e allungata, probabilmente all'inizio del XX secolo, alterando così l'equilibrio simmetrico della composizione volumetrica. La facciata principale, così come quella posteriore, è preceduta da una scalinata in pietra che dà accesso al piano rialzato tramite una terrazza balaustrata. Nel fronte spicca il portale d'ingresso, posto sull'asse distributivo centrale, arcuato e sui cui stipiti è impostato un fregio con fasce in aggetto. Il prospetto è scandito orizzontalmente da fasce a marcapiano in pietra che cingono tutto l'edificio padronale. Le aperture, rettangolari con semplici cornici in pietra, hanno dimensioni decrescenti.
