# SCHEDA

OGTD - Definizione tipologica	torre
OGTQ - Qualificazione	difensiva
OGTN - Denominazione	TORRI SALVUCCI

<b>PVCP - Provincia</b>	SI
<b>PVCC - Comune</b>	San Gimignano
<b>PVCL - Località</b>	SAN GIMIGNANO
<b>PVCI - Indirizzo</b>	Piazza delle Erbe, 18/20
<b>CST - CENTRO STORICO</b>	
<b>CSTN - Numero d'ordine</b>	01
<b>CSTD - Denominazione</b>	San Gimignano
<b>CSTA</b>	capoluogo municipale
<b>SET - SETTORE</b>	
<b>SETT - Tipo</b>	SU
<b>CS - LOCALIZZAZIONE CATASTALE</b>	
<b>CTL - Tipo di localizzazione</b>	localizzazione fisica
<b>CTS - LOCALIZZAZIONE CATASTALE</b>	
<b>CTSC - Comune</b>	San Gimignano
<b>CTSF - Foglio/Data</b>	156/ 1939
<b>CTSN - Particelle</b>	261, 263
<b>CTSP - Proprietari</b>	Proprietà privata
<b>GP - GEOREFERENZIAZIONE TRAMITE PUNTO</b>	
<b>GPI - Identificativo punto</b>	2
<b>GPL - Tipo di localizzazione</b>	localizzazione fisica
<b>GPD - DESCRIZIONE DEL PUNTO</b>	
<b>GPDP - PUNTO</b>	
<b>GPDPX - Coordinata X</b>	11.043104855
<b>GPDPY - Coordinata Y</b>	43.468157352
<b>GPM - Metodo di georeferenziazione</b>	punto approssimato

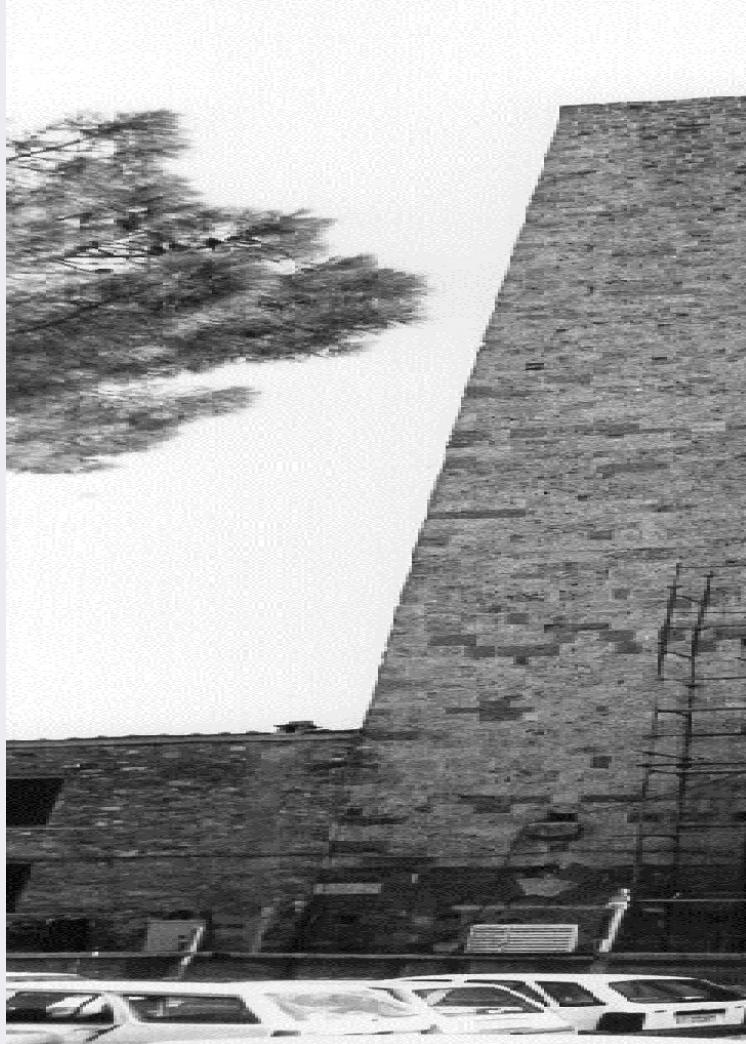
<b>FTAP - Tipo</b>	fotografia b/n
<b>FTAD - Data</b>	1994/00/00
<b>FTAN - Codice identificativo</b>	S238F384836/85021A
<b>FTAT - Note</b>	Prospetto principale (1994).
