SCHEDA

OGT - OGGETTO	
OGTD - Definizione tipologica	castello
OGTN - Denominazione	RUDERI DEL CASTELLO DI MONTI

PVC - LOCALIZZAZIONE GEOGRAFICO-AMMINISTRATIVA	
PVCS - Stato	ITALIA
PVCR - Regione	Toscana
PVCP - Provincia	SI
PVCC - Comune	San Gimignano
PVCL - Località	SAN GIMIGNANO
PVCE	Località Monti
PVCI - Indirizzo	Strada vicinale di Monti, s.n.c.

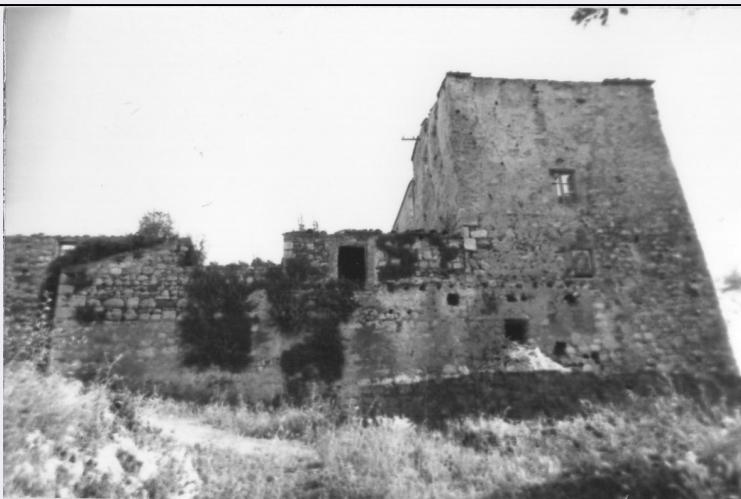
IST - Configurazione strutturale primaria	Edificio ormai ridotto a rudere; pianta a "L"; strutture verticali in travertino e pietra calcarea; coperture non più esistenti.
--	--

FTAX - Genere	documentazione allegata
FTAP - Tipo	fotografia b/n
FTAD - Data	1994/00/00
FTAN - Codice identificativo	S238F384141/91687
FTAT - Note	Veduta esterna (1994).
