SCHEDA

OGTD - Definizione tipologica	edificio
OGTN - Denominazione	Casa della servitù di Gottifredo

PVCS - Stato	ITALIA
PVCR - Regione	Lazio
PVCP - Provincia	FR
PVCC - Comune	Alatri
PVCL - Località	ALATRI
PVCI - Indirizzo	Corso Vittorio Emanuele n.4-6, Largo De Persis

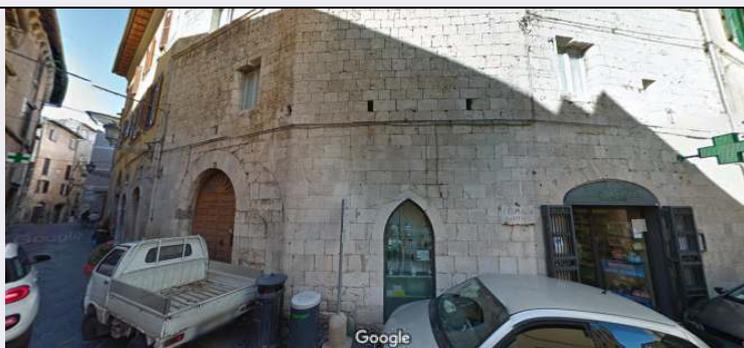
RENR - Riferimento	intero bene
RENS - Notizia sintetica	Interventi
RENN - Notizia	Attualmente un intervento di ristrutturazione interna sta ricostruendo le strutture del secondo e terzo livello in muratura di laterizi e solai misti; anche il tetto a falde inclinate, è stato completamente ricostruito.
RENF - Fonte	Analisi storica
REL - CRONOLOGIA, ESTREMO REMOTO	
RELS - Secolo	XX
REV - CRONOLOGIA, ESTREMO RECENTE	
REVS - Secolo	XXI
IS - IMPIANTO STRUTTURALE	
IST - Configurazione strutturale primaria	L'edificio, situato nel centro storico di Alatri, è posto su uno dei punti focali del "trivio" costituito dal corso Cavour e da due tratti di Corso V. Emanuele: tale "trivio" è denominato, all'incrocio delle due strade, dal Palazzo Gottifredi del quale ripete fedelmente l'orditura della struttura, muraria esterna. La sua facciata segue l'andamento curvilineo di Corso Vittorio Emanuele e si sviluppa su tre livelli.

PNTQ - Riferimento piano o quota	p.t.
PNTS - Schema	poligonale
PNTE - Dati icnografici significativi	con linea di facciata spezzata lungo il Corso Vittorio Emanuele.

SVCU - Ubicazione	Intero bene_esterno
SVCT - Tipo di struttura	parete
SVCC - Genere	muratura portante
SVCQ - Qualificazione del genere	blocchi di pietra di forma regolare lasciati a vista
SVCM - Materiali	pietra
