SCHEDA

OGTD - Definizione tipologica	casa
OGTQ - Qualificazione	privata
OGTN - Denominazione	Edificio medievale

PVCC - Comune	Alatri
PVCL - Località	ALATRI
PVCI - Indirizzo	Corso Cavour n.59, angolo Via del Cavaliere n.17
CS - LOCALIZZAZIONE CATASTALE	
CTL - Tipo di localizzazione	localizzazione fisica
CTS - LOCALIZZAZIONE CATASTALE	
CTSC - Comune	Comune di Alatri
CTSF - Foglio/Data	105
CTSN - Particelle	411
CTSE - Particelle ed altri elementi di confine	Proprietà privata
GP - GEOREFERENZIAZIONE TRAMITE PUNTO	
GPI - Identificativo punto	2
GPL - Tipo di localizzazione	localizzazione fisica
GPD - DESCRIZIONE DEL PUNTO	
GPDP - PUNTO	
GPDPX - Coordinata X	13.345069
GPDPY - Coordinata Y	41.726325
GPM - Metodo di georeferenziazione	punto esatto
GPT - Tecnica di georeferenziazione	rilievo da foto aerea senza sopralluogo
GPP - Proiezione e Sistema di riferimento	WGS84
GPB - BASE DI RIFERIMENTO	
GPBB - Descrizione sintetica	google maps
GPBT - Data	2018
GPBO - Note	https://www.google.com/maps/
AU - DEFINIZIONE CULTURALE	
ATB - AMBITO CULTURALE

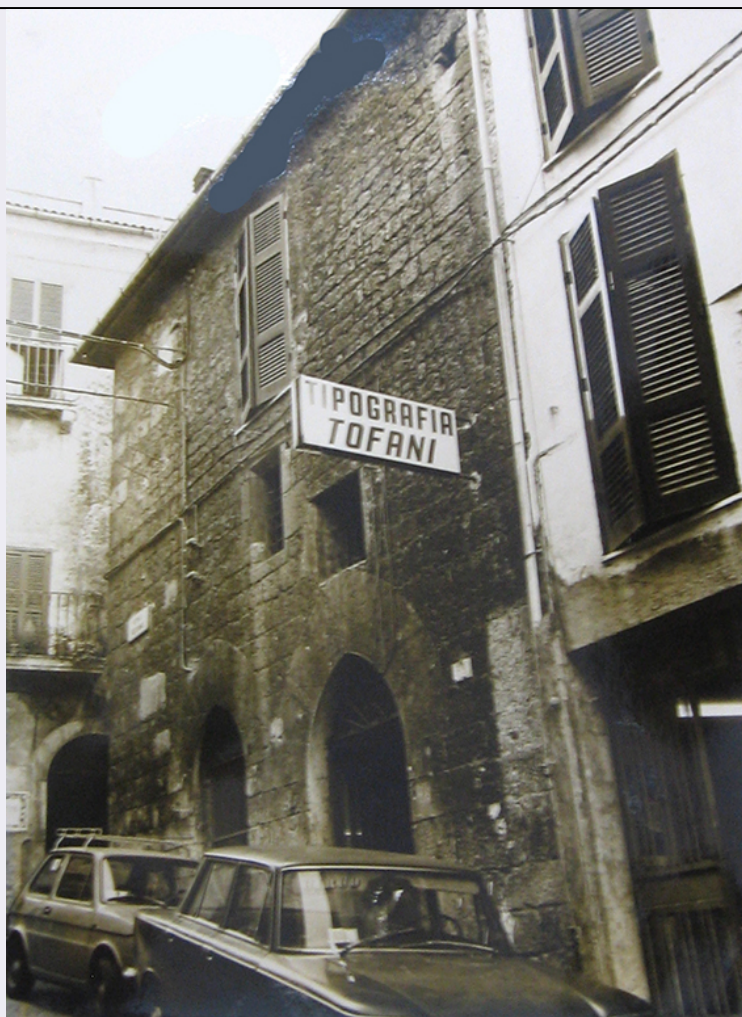
Edificio su due livelli in muratura di pietra calcarea in blocchi squadriati su ricorsi regolari. Al primo livello si aprono su Corso Cavour due archi ogivali con cornice in grossi blocchi di pietra squadriata e levigata. Attraverso una di queste porte si accede ad una tipografia. Al livello superiore si trovano due piccole finestre, una, immediatamente sopra alla chiave della porta di destra e con questa in asse, si presenta di forma quadrata, strombata, con cornici in pietra; l'altra, poco più a sinistra e in asse con le due aperture ogivali, è una finestrella-feritoia rettangolare allungata, anch'essa con cornice in pietra e strombata, chiusa da un inferriata. Al di sopra, e in asse con quest'ultima, una finestra rettangolare di aspetto moderno e di dimensioni maggiori rispetto a quelle delle aperture precedentemente menzionate, conclude la serie di affacci su questo lato dell'edificio. Sulla Via del Cavaliere, ad una quota leggermente superiore rispetto al livello del piano stradale di corso Cavour, si apre una porta con architrave su mensole e cornici in blocchi di pietra; al di sopra, si trovano due finestre, una finestrella-feritoia rettangolare al primo piano e una finestra rettangolare, probabilmente moderna, al secondo; queste aperture si presentano del tutto simili e alla stessa quota di quelle che si affacciano su Corso Cavour. La vecchia scheda A del 1976 è stata annullata e costituisce allegato della nuova scheda di revisione. AGGIORNAMENTO 2018. Sono stati aggiornati i campi relativi ai paragrafi GP e FTA.
