SCHEDA

OGT - OGGETTO	
OGTD - Definizione tipologica	palazzo
OGTQ - Qualificazione	privato
OGTN - Denominazione	Palazzo rinascimentale

PVCC - Comune	Alatri
PVCL - Località	ALATRI
PVCI - Indirizzo	Vicolo Vezzacchi, n.1-3
CS - LOCALIZZAZIONE CATASTALE	
CTL - Tipo di localizzazione	localizzazione fisica
CTS - LOCALIZZAZIONE CATASTALE	
CTSC - Comune	Comune di Alatri
CTSF - Foglio/Data	105
CTSN - Particelle	18
CTSP - Proprietari	Proprietà privata
GP - GEOREFERENZIAZIONE TRAMITE PUNTO	
GPI - Identificativo punto	2
GPL - Tipo di localizzazione	localizzazione fisica
GPD - DESCRIZIONE DEL PUNTO	
GPDP - PUNTO	
GPDPX - Coordinata X	13.342481
GPDPY - Coordinata Y	41.725830
GPM - Metodo di georeferenziazione	punto esatto
GPT - Tecnica di georeferenziazione	rilievo da foto aerea senza sopralluogo
GPP - Proiezione e Sistema di riferimento	WGS84
GPB - BASE DI RIFERIMENTO	
GPBB - Descrizione sintetica	google maps
GPBT - Data	2018
GPBO - Note	https://www.google.com/maps/
AU - DEFINIZIONE CULTURALE	
ATB - AMBITO CULTURALE	
ATBR - Riferimento all'intervento	costruzione

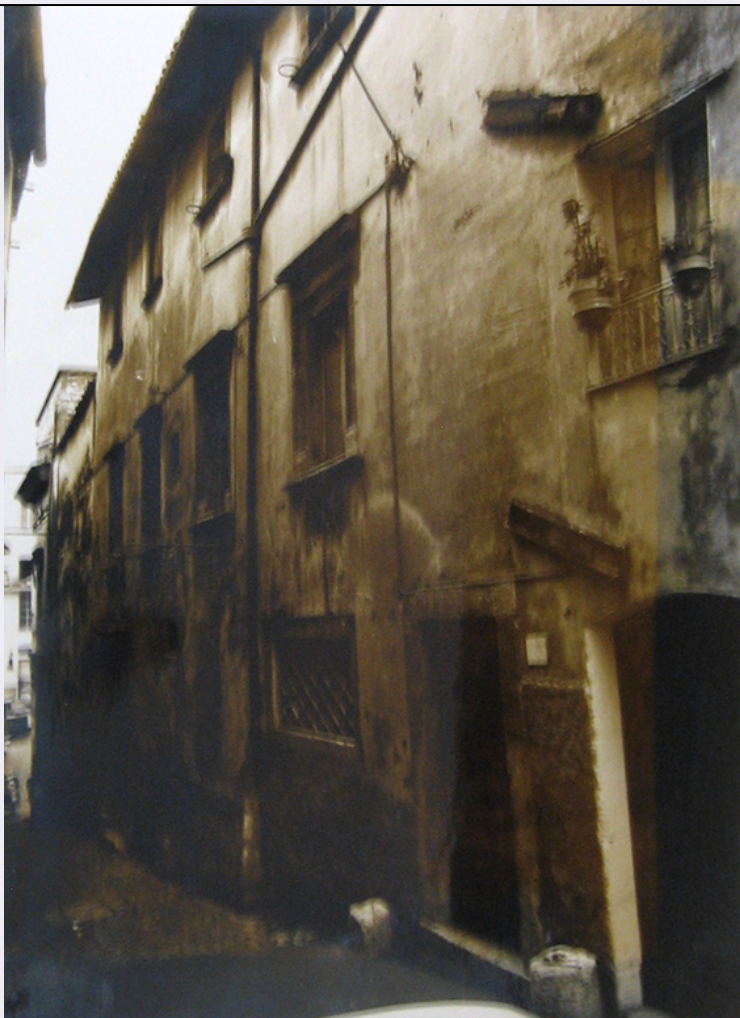
L'edificio fa parte di un isolato abbastanza omogeneo che rivela in alcuni punti la sua origine medievale. Il Vicolo Vezzacchi, sul quale prospetta l'edificio, conserva inalterato il suo carattere medievale, anche se la maggior parte degli elementi che lo compongono ha subito trasformazioni in epoche successive. L'insieme, malgrado alcune sfrangiature, ha conservato un buon grado di omogeneità e un notevole valore ambientale. Si sviluppa su due piani ed è costruito in muratura di pietra calcarea in blocchi non squadrati, completamente ricoperta con intonaco.

DECU - Ubicazione	Fronte principale_p.t.
DECL - Collocazione	esterna
DECT - Tipo	portale d'ingresso
DECQ - Qualificazione del tipo	rinascimentale
DECQ - Qualificazione del tipo	con arco a tutto sesto
DECQ - Qualificazione del tipo	con cornice ornata con motivi
DECM - Materiali	pietra
