SCHEDA

OGTD - Definizione tipologica	palazzina
OGTQ - Qualificazione	nobiliare
OGTN - Denominazione	Palazzetto settecentesco

PVCS - Stato	ITALIA
PVCR - Regione	Lazio
PVCP - Provincia	FR
PVCC - Comune	Alatri
PVCL - Località	ALATRI
PVCI - Indirizzo	Via San Lorenzo n.4-6-8

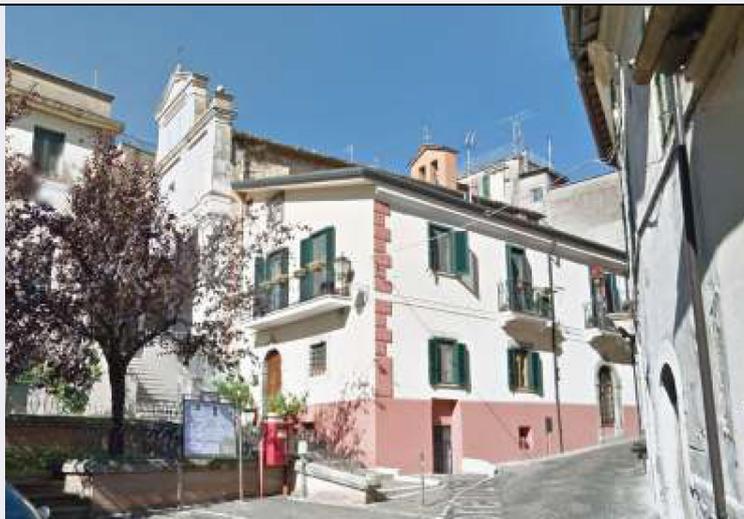
IST - Configurazione strutturale primaria	L'edificio si inserisce al limite di un sistema urbano di carattere medievale il quale costeggia la via di S. Lorenzo in un tratto di notevole pendenza. Sul lato posteriore si eleva la mole della chiesa di S. Lorenzo la cui costruzione è addossata. Sul lato sud, si apre uno spazio non costruito con scalinata di accesso alla chiesa. L'unità
--	---

stilistica e costruttiva dell'edificio, fa sì che questo rappresenti un elemento di particolare valore ambientale. Si sviluppa su due piani più un sottotetto, coperti con unica falda.
