OGTD - Definizione tipologica casa

OGTQ - Qualificazione a torre

OGTN - Denominazione Casatorre medievale

PVCI - Indirizzo Corso V. Emanuele n.118, angolo Via Matteotti

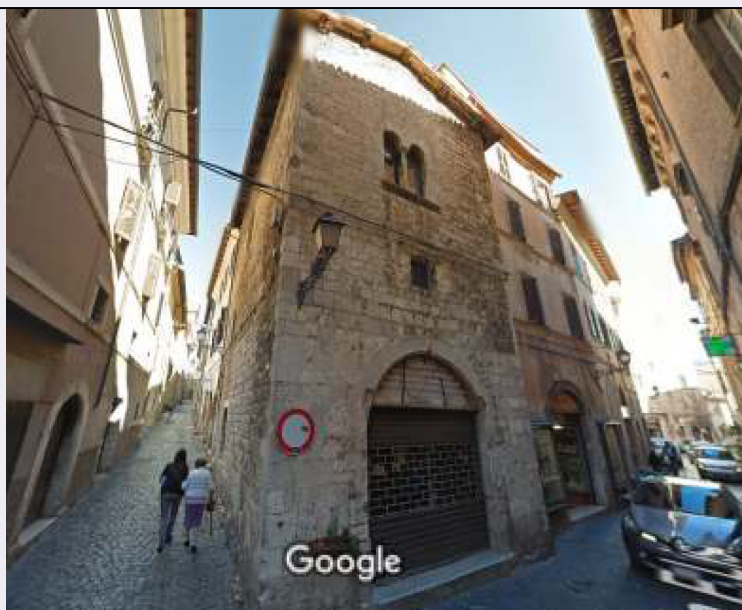
FTAC - Collocazione	Scheda cartacea A_74325
FTAN - Codice identificativo	F_A44
FTAT - Note	Facciata su C.so Vittorio Emanuele (all. n. 1)_negativo n.81
DRA - DOCUMENTAZIONE GRAFICA	
DRAX - Genere	documentazione esistente
DRAT - Tipo	planimetria catastale
DRAS - Scala	1:1000
DRAE - Ente proprietario	SABAP_Frosinone, Latina, Rieti
DRAC - Collocazione	Scheda cartacea A_74325_all. n.3
DRAN - Codice identificativo	C_A18
DRA - DOCUMENTAZIONE GRAFICA	
DRAX - Genere	documentazione esistente
DRAT - Tipo	rilievo
DRAO - Note	Pianta piano terra
DRAS - Scala	1:100
DRAE - Ente proprietario	SABAP_Frosinone, Latina, Rieti
