SCHEDA

OGTD - Definizione tipologica	palazzo
OGTQ - Qualificazione	signorile
OGTN - Denominazione	Palazzetto

PVCC - Comune	Alatri
PVCL - Località	ALATRI
PVCI - Indirizzo	Corso Garibaldi, n.40-42
CS - LOCALIZZAZIONE CATASTALE	
CTL - Tipo di localizzazione	localizzazione fisica
CTS - LOCALIZZAZIONE CATASTALE	
CTSC - Comune	Comune di Alatri
CTSF - Foglio/Data	105
CTSN - Particelle	1509
CTSP - Proprietari	Proprietà privata
GP - GEOREFERENZIAZIONE TRAMITE PUNTO	
GPI - Identificativo punto	2
GPL - Tipo di localizzazione	localizzazione fisica
GPD - DESCRIZIONE DEL PUNTO	
GPDP - PUNTO	
GPDPX - Coordinata X	13.343266
GPDPY - Coordinata Y	41.723536
GPM - Metodo di georeferenziazione	punto esatto
GPT - Tecnica di georeferenziazione	rilievo da foto aerea senza sopralluogo
GPP - Proiezione e Sistema di riferimento	WGS84
GPB - BASE DI RIFERIMENTO	
GPBB - Descrizione sintetica	google maps
GPBT - Data	2018
GPBO - Note	https://www.google.com/maps/
AU - DEFINIZIONE CULTURALE	
ATB - AMBITO CULTURALE	
ATBR - Riferimento all'intervento	costruzione

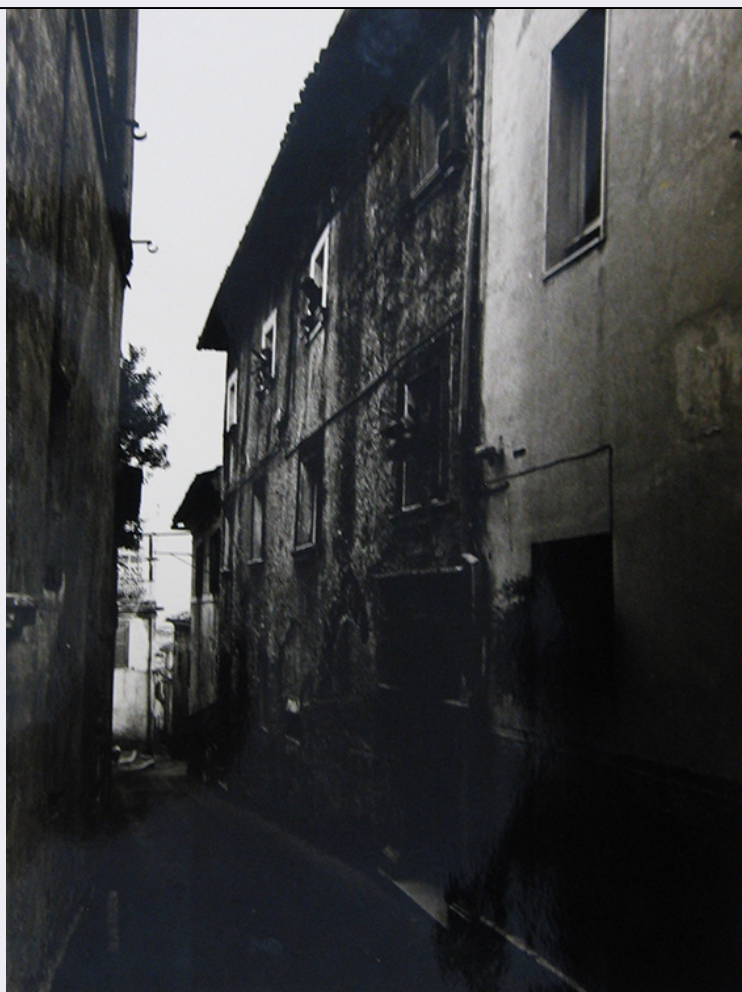
SOFG - Genere	volta
SOFF - Forma	a botte
SO - STRUTTURE DI ORIZZONTAMENTO	
SOF - TIPO	
SOFG - Genere	solaio
SOFF - Forma	in legno
CP - COPERTURE	
CPU - Ubicazione	intero bene
CPF - CONFIGURAZIONE ESTERNA	
CPFG - Genere	a tetto
CPFF - Forma	a falde
CPC - STRUTTURA E TECNICA	
CPCR - Riferimento	tratto posteriore
CPCT - Struttura primaria	struttura lignea
CPM - MANTO DI COPERTURA	
CPMR - Riferimento	intera copertura
CPMT - Tipo	tegole
CPMQ - Qualificazione del tipo	coppi
CPMM - Materiali	laterizio
SC - SCALE	
SCL - SCALE	
SCLU - Ubicazione	interna
SCLG - Genere	scala
SCLO - Categoria	di servizio
SCLN - Quantità	1
PV - PAVIMENTI E PAVIMENTAZIONI	
PVM - PAVIMENTI E PAVIMENTAZIONI	
PVMG - Genere	in cotto
PVM - PAVIMENTI E PAVIMENTAZIONI	
PVMG - Genere	piastrelle
DE - ELEMENTI DECORATIVI	
DEC - ELEMENTI DECORATIVI	
DECU - Ubicazione	prospetto principale
DECL - Collocazione	portale d'ingresso
DECQ - Qualificazione del tipo	con due pilastri modanati con alto basamento e capitello

DECQ - Qualificazione del tipo	con arco di forma trapezoidale
DECQ - Qualificazione del tipo	con mensola in chiave
DECQ - Qualificazione del tipo	racchiuso in un rettangolo con cornice superiore e decorazione ai lati dell'arco stesso
DEC - ELEMENTI DECORATIVI

DECU - Ubicazione	prospetto principale
DECL - Collocazione	esterna
DECT - Tipo	Finestra
DECQ - Qualificazione del tipo	rettangolare
DECQ - Qualificazione del tipo	con cornici piatte
DECQ - Qualificazione del tipo	con davanzali continui modanati
DECM - Materiali	pietra
DECM - Materiali	pietra rosata
DEC - ELEMENTI DECORATIVI	
DECU - Ubicazione	prospetto principale
DECL - Collocazione	2P
DECT - Tipo	mensola
DECM - Materiali	pietra rosata
CO - CONSERVAZIONE	
STC - STATO DI CONSERVAZIONE	
STCR - Riferimento alla parte	strutture murarie
STCC - Stato di conservazione	buono
STCO - Indicazioni specifiche	Dati del 1976_Scheda cartacea A
STC - STATO DI CONSERVAZIONE	
STCR - Riferimento alla parte	coperture
STCC - Stato di conservazione	buono
STCO - Indicazioni specifiche	Dati del 1976_Scheda cartacea A
STC - STATO DI CONSERVAZIONE	
STCR - Riferimento alla parte	solai
STCC - Stato di conservazione	buono
STCO - Indicazioni specifiche	Dati del 1976_Scheda cartacea A
