# SCHEDA

OGTD - Definizione tipologica	palazzo
OGTQ - Qualificazione	privato
OGTN - Denominazione	Palazzo di origine medievale

<b>PVCC - Comune</b>	Alatri
<b>PVCL - Località</b>	ALATRI
<b>PVCI - Indirizzo</b>	Via Luigi Ceci dal n.12 al n.22
<b>CS - LOCALIZZAZIONE CATASTALE</b>	
<b>CTL - Tipo di localizzazione</b>	localizzazione fisica
<b>CTS - LOCALIZZAZIONE CATASTALE</b>	
<b>CTSC - Comune</b>	Comune di Alatri
<b>CTSF - Foglio/Data</b>	105
<b>CTSN - Particelle</b>	194
<b>CTSP - Proprietari</b>	Proprietà privata
<b>GP - GEOREFERENZIAZIONE TRAMITE PUNTO</b>	
<b>GPI - Identificativo punto</b>	2
<b>GPL - Tipo di localizzazione</b>	localizzazione fisica
<b>GPD - DESCRIZIONE DEL PUNTO</b>	
<b>GPDP - PUNTO</b>	
<b>GPDPX - Coordinata X</b>	13.343153
<b>GPDPY - Coordinata Y</b>	41.726182
<b>GPM - Metodo di georeferenziazione</b>	punto esatto
<b>GPT - Tecnica di georeferenziazione</b>	rilievo da foto aerea senza sopralluogo
<b>GPP - Proiezione e Sistema di riferimento</b>	WGS84
<b>GPB - BASE DI RIFERIMENTO</b>	
<b>GPBB - Descrizione sintetica</b>	google maps

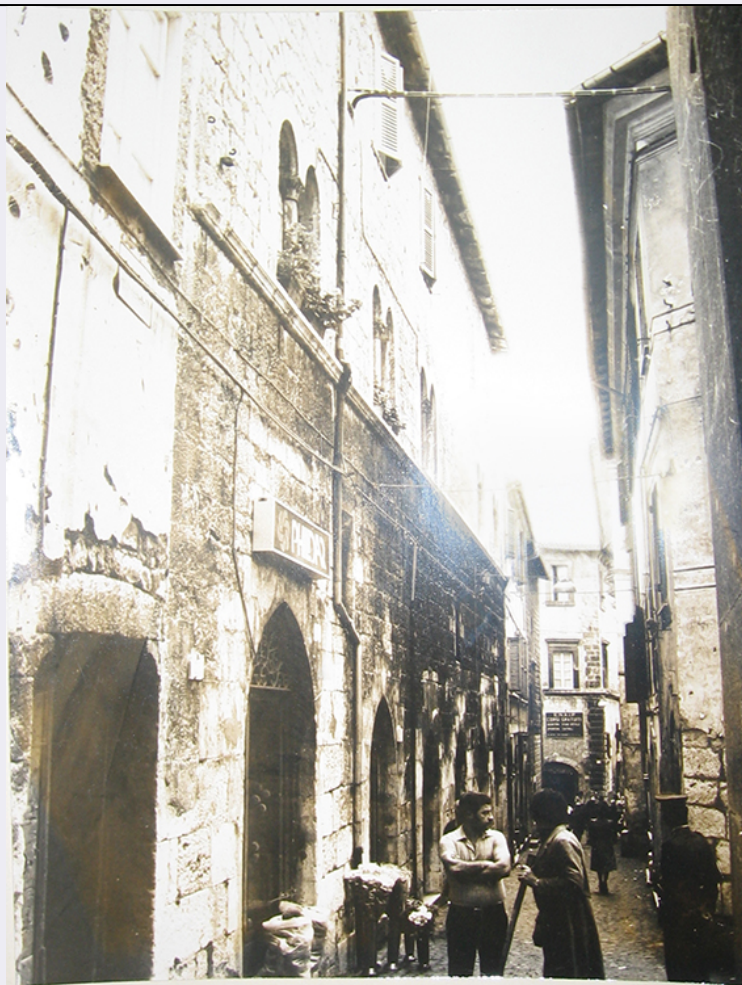
Esternamente, fino a secondo piano, non mostra di aver subito importanti rimaneggiamenti, mentre, superiormente, si nota una ristrutturazione non precisamente databile che ha portato al rifacimento dell'originale struttura muraria. Quest'intervento è chiaramente leggibile dalle diverse dimensioni del materiale lapideo impiegato. Nello stesso periodo è stata forse attuata la sopraelevazione che appare attualmente in cattive condizioni.

L'edificio fa parte di una quinta continua di costruzioni che costeggiano senza interruzione la via Luigi Ceci; il tessuto medievale dell'insieme che costituiva nel XIV secolo il nucleo principale di Alatri organizzato intorno ai due poli di Piazza S. Maria Maggiore e del palazzo Gottifredo, è ben conservato, poiché le trasformazioni successive hanno riguardato solo alcuni elementi che compongono il sistema e non ne hanno alterato i rapporti dimensionali. L'edificio si sviluppa su tre piani, al piano terreno si aprono sei porte che danno accesso a locali adibiti a funzioni varie.
