# SCHEDA

<b>IST - Configurazione strutturale primaria</b>	Il "Torriocino" in esame ha pianta rettangolare e per il successivo uso residenziale presenta un tetto a doppia falda composto da strutture lignee, mentre la muratura portante è costituita da laterizi a vista dello stesso tipo di quelli della cinta muraria attinente ad esso. Attualmente lo stato di conservazione del torrione presenta evidenti segni di degrado per quanto riguarda i paramenti murari esterni, mentre all'interno si notano solai in legno.
--	--

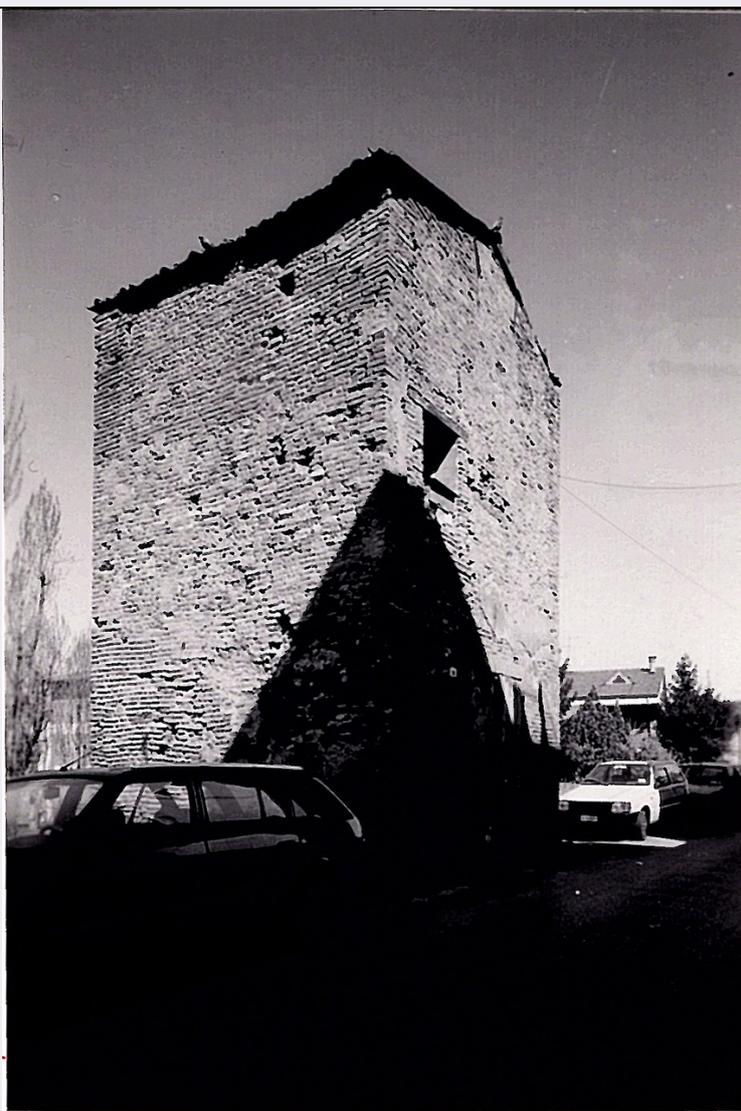
<b>STC - STATO DI CONSERVAZIONE</b>	
<b>STCR - Riferimento alla parte</b>	strutture murarie
<b>STCC - Stato di conservazione</b>	cattivo
<b>STCO - Indicazioni specifiche</b>	Data analisi stato di conservazione: 1995
