SCHEDA

| OGTD - Definizione tipologica | casa di cura |
| OGTN - Denominazione | Palazzo Manzo |

| PVCC - Comune | Duronia |

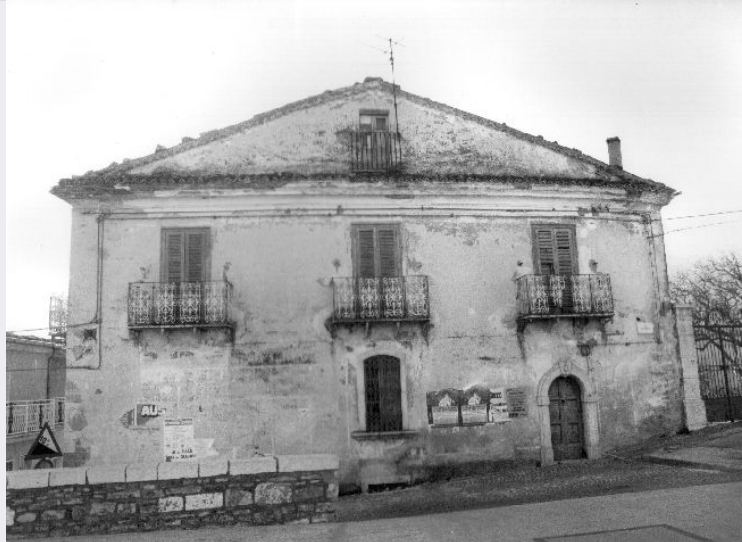
| IST - Configurazione strutturale primaria | edificio a pianta trapezoidale con muri portanti in pietra a corsi irregolari intonacata al livello sottotetto; strutture orizzontali in legno e in ferro; balconi con ringhiere in ferro; copertura a due falde con manto in coppi |

| STCC - Stato di conservazione | buono |
| STCO - Indicazioni specifiche | Ristrutturato nel 2010 circa. |
