# SCHEDA

OGTN - Denominazione Palazzo Margarucci

PVCC - Comune San Severino Marche

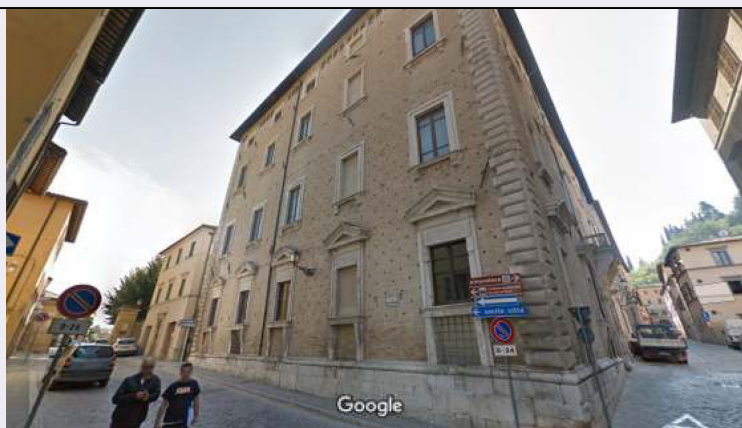
Il palazzo è libero su tre lati e prospetta su via Cesare Battisti e sul vicolo delle Carceri per i lati lunghi e via di Porta Orientale per il prospetto corto. Sul quarto lato confina con il palazzo Servanzi

Confidati. Edificio a pianta rettangolare con cortile porticato che si apre sul lato est. Dal portico si accede all'androne ed allo scalone che distribuisce i piani superiori. Le murature perimetrali, prevalentemente in laterizio, sono parzialmente discontinue e disomogenee (doppio ordine di pilasti nel cortile porticato interno). Volte al piano interrato, terra, mezzanino e primo, solai lignei ai piani superiori. Coperture con struttura lignea e manto in coppi.
