SCHEDA

OGTD - Definizione tipologica	porta
OGTQ - Qualificazione	urbana
OGTN - Denominazione	Porta S. Francesco

PVCC - Comune	San Severino Marche
PVCL - Località	SAN SEVERINO MARCHE
PVCI - Indirizzo	Via San Francesco
CS - LOCALIZZAZIONE CATASTALE	
CTL - Tipo di localizzazione	localizzazione fisica
CTS - LOCALIZZAZIONE CATASTALE	
CTSC - Comune	Comune di San Severino Marche
CTSF - Foglio/Data	153/2019
CTSN - Particelle	197
CTSP - Proprietari	Comune di San Severino Marche
GP - GEOREFERENZIAZIONE TRAMITE PUNTO	
GPI - Identificativo punto	2
GPL - Tipo di localizzazione	localizzazione fisica
GPD - DESCRIZIONE DEL PUNTO	
GPDP - PUNTO	
GPDPX - Coordinata X	13.177059225
GPDPY - Coordinata Y	43.224330202
GPM - Metodo di georeferenziazione	punto esatto
GPT - Tecnica di georeferenziazione	rilievo da cartografia senza sopralluogo
GPP - Proiezione e Sistema di riferimento	WGS84
GPB - BASE DI RIFERIMENTO	
GPBB - Descrizione sintetica	ICCD1020170_OI.ORTOIMMAGINI.2012.33
GPBT - Data	20-6-2019
GPBO - Note	(4217024) -Ortofoto digitali, con pixel di 50 centimetri, acquisite dall'Agenzia per l'Erogazioni in Agricoltura mediante l'impiego di camera digitale, delle regioni appartenenti alla zona WGS84-

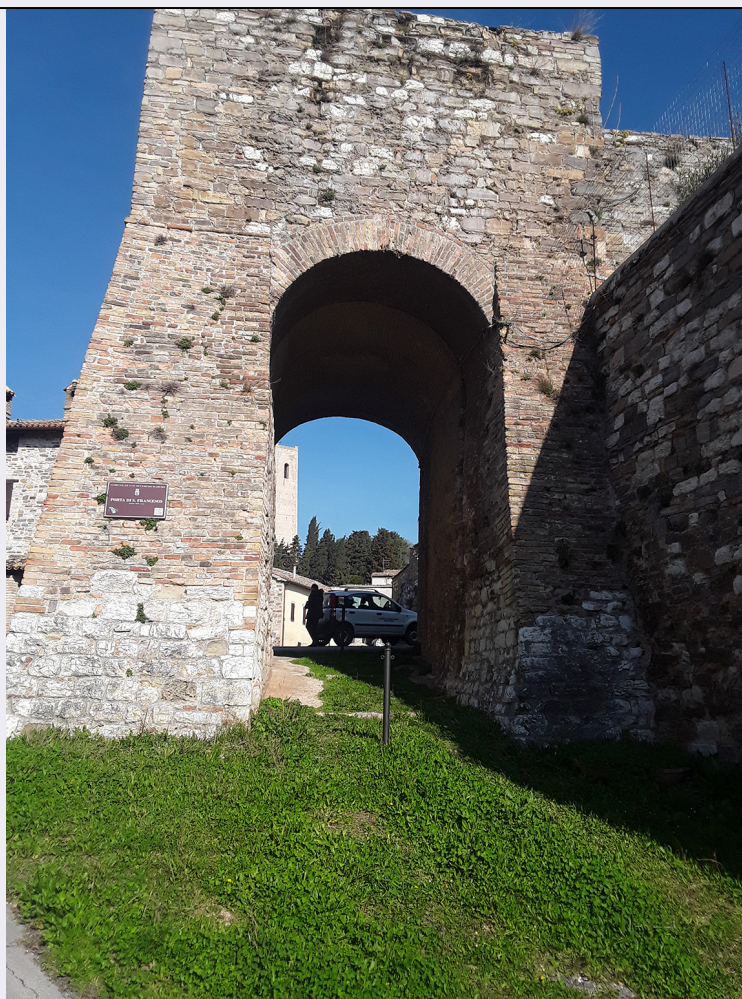
IST - Configurazione strutturale primaria	Torre mozzata ad unico fornice voltato a tutto sesto. Ai lati dell'arco esterno, murature scarpate in blocchi di pietra calcarea alla base, in laterizio nella parte superiore (che arriva a coprire parzialmente la mostra dell'arco). Sul lato verso l'interno, muratura prevalentemente in pietra e ricorsi di laterizio (specialmente sopra l'arco). Vano interno voltato a botte, in laterizio
--	---

o quota	p.t.
PNTS - Schema	a blocco
PNTF - Forma	quadrata (8x8m)
PNTE - Dati icnografici significativi	h. 9m
FN - FONDAZIONI	
FNA - Tipo di terreno a livello di appoggio	Non accertabile
SV - STRUTTURE VERTICALI	
SVC - TECNICA COSTRUTTIVA	
SVCU - Ubicazione	Intero bene
SVCT - Tipo di struttura	parete
SVCC - Genere	in muratura
SVCQ - Qualificazione del genere	Mista in laterizio e pietra a blocchi regolari a vista
SVCM - Materiali	pietra/laterizio
SO - STRUTTURE DI ORIZZONTAMENTO	
SOU - Ubicazione	Passaggio
SOF - TIPO	
SOFG - Genere	volta
SOFF - Forma	a botte
SOFP - Caratteristiche	mista in mattoni e pietra a vista
DE - ELEMENTI DECORATIVI	
DEC - ELEMENTI DECORATIVI	
DECU - Ubicazione	intero bene
DECL - Collocazione	esterna
DECT - Tipo	passaggio ad arco
DECQ - Qualificazione del tipo	con arco a tutto sesto
DECQ - Qualificazione del tipo	Con ghiera in mattoni
DEC - ELEMENTI DECORATIVI	
DECU - Ubicazione	intero bene
DECL - Collocazione	angolo sx
