OGTD - Definizione tipologica	palazzo
OGTQ - Qualificazione	pubblico
OGTN - Denominazione	Resti del Palazzo dei Consoli

PVCS - Stato	ITALIA
PVCR - Regione	Marche
PVCP - Provincia	MC
PVCC - Comune	San Severino Marche
PVCL - Località	SAN SEVERINO MARCHE
PVCI - Indirizzo	via Castello al Monte

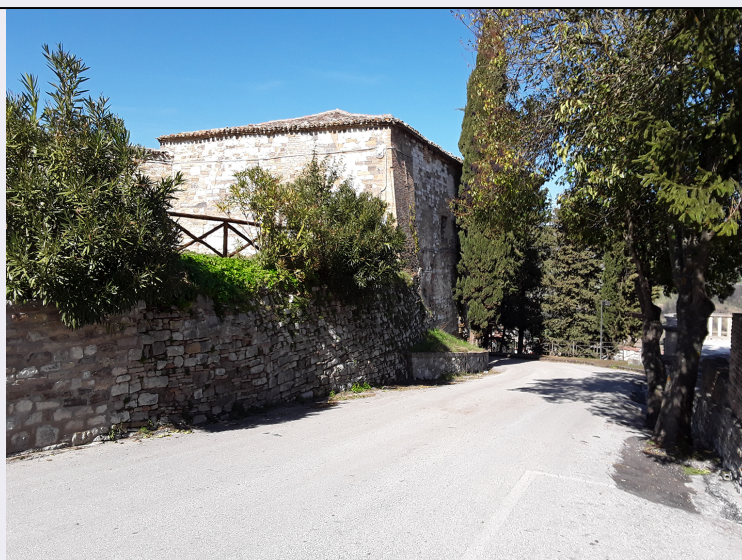
Antico palazzo, inglobate nel recinto murario del Monastero di S. Chiara (convento delle Clarisse), caratterizzato dal suo volume, scarpato nella parte posteriore. Si sviluppa su quattro livelli di cui due seminterrati, con struttura verticale mista in laterizio e blocchi di pietra a vista.
