SCHEDA

OGTD - Definizione tipologica	palazzo
OGTQ - Qualificazione	signorile
OGTN - Denominazione	Palazzo Gentili di Rovellone

PVCC - Comune	San Severino Marche
PVCL - Località	SAN SEVERINO MARCHE
PVCI - Indirizzo	Piazza del Popolo
CS - LOCALIZZAZIONE CATASTALE	
CTL - Tipo di localizzazione	localizzazione fisica
CTS - LOCALIZZAZIONE CATASTALE	
CTSC - Comune	Comune di San Severino Marche
CTSF - Foglio/Data	152/2019
CTSN - Particelle	172,174
CTSP - Proprietari	proprietà privata
GP - GEOREFERENZIAZIONE TRAMITE PUNTO	
GPI - Identificativo punto	2
GPL - Tipo di localizzazione	localizzazione fisica
GPD - DESCRIZIONE DEL PUNTO	
GPDP - PUNTO	
GPDPX - Coordinata X	13.177791536
GPDPY - Coordinata Y	43.228778193
GPM - Metodo di georeferenziazione	punto esatto
GPT - Tecnica di georeferenziazione	rilievo da cartografia senza sopralluogo
GPP - Proiezione e Sistema di riferimento	WGS84
GPB - BASE DI RIFERIMENTO	
GPBB - Descrizione sintetica	ICCD1020170_OI.ORTOIMMAGINI.2012.33
GPBT - Data	22-6-2019
GPBO - Note	(4218037) -Ortofoto digitali, con pixel di 50 centimetri, acquisite dall'Agenzia per l'Erogazioni in Agricoltura mediante l'impiego di camera digitale, delle regioni appartenenti alla zona

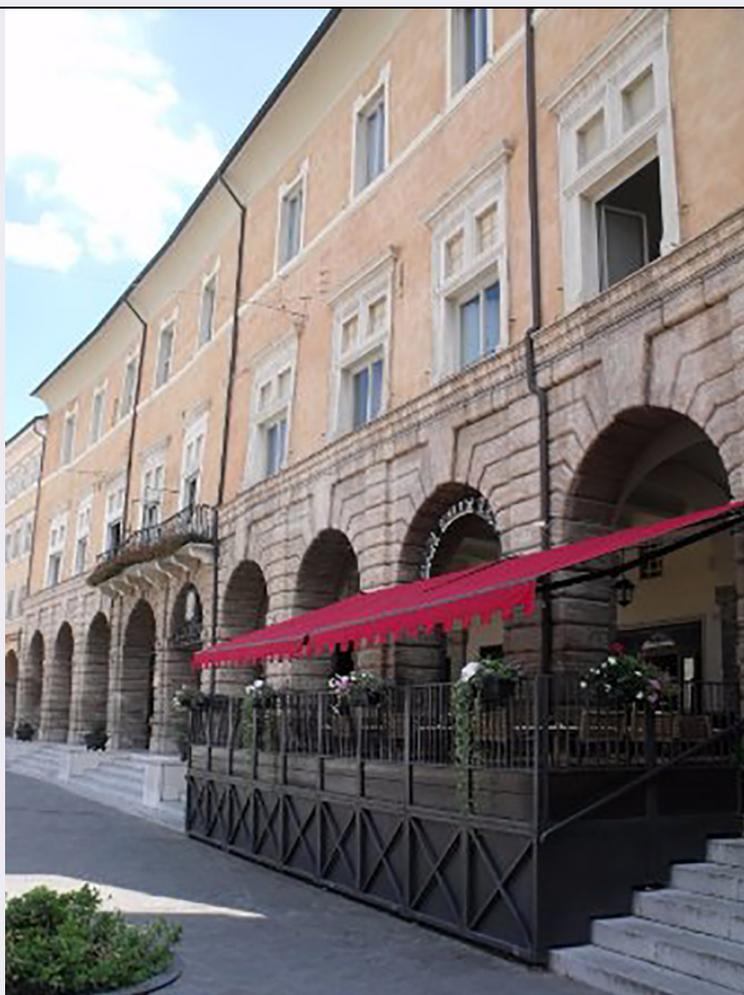
La lunga facciata del palazzo è in bugne di laterizio a faccia a vista e con arcate inquadrature da lesene in leggero risalto sui pilastri fino alla prima cornice marcadavanzale; intonacata nei piani superiori. Ai dieci archi dei portici a piano terra non corrispondono sull'asse di mezzera tutte le aperture delle finestre soprastanti essendo queste condizionate da muri interni preesistenti. Anche il terrazzo su mensole del piano nobile non insiste sui due archi centrali. Le cornici delle finestre del primo piano sono a croce, nella parte superiore, con cornici ed architravi in pietra calcarea nella parte inferiore (con iscrizioni riportate in LS). Il rifacimento cinquecentesco, su edifici retrostanti preesistenti, della facciata del palazzo è reso evidente dal lato su via Indivini, limitato ad un solo asse di apertura con lo stesso tipo di apparato decorativo (unica finestra a croce) del lungo fronte principale. Pavimento in cotto nell'androne d'accesso, disposto centralmente a losanga; colonne binate sul primo pianerottolo, dove è ubicato uno stemma gentilizio in pietra con funi intrecciate a quattro lune. Il sottopasso inglobato (alla quarta arcata da sinistra) conduce al vicolo del Teatro e a quello retrostante.
