# SCHEDA

OGTD - Definizione tipologica	palazzo
OGTQ - Qualificazione	signorile
OGTN - Denominazione	Palazzo signorile

PVCS - Stato	ITALIA
PVCR - Regione	Marche
PVCP - Provincia	MC
PVCC - Comune	San Severino Marche
PVCL - Località	SAN SEVERINO MARCHE
PVCI - Indirizzo	via Salimbeni

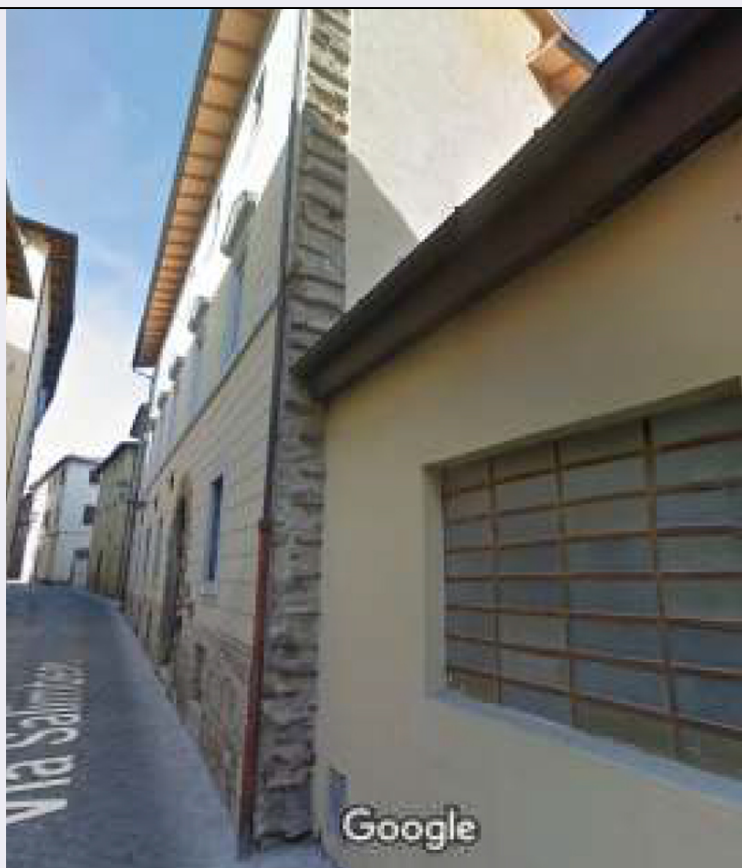
<b>IST - Configurazione strutturale primaria</b>	Edificio di forma irregolare, con murature perimetrali continue prevalentemente in laterizio (a vista sul prospetto sul vicolo; molto irregolare con tamponamenti e inserti in pietra sul prospetto est); volte a botte nell'androne (rampante sulla scala); prevalenza di soffitti piani negli ambienti interni. Copertura a tetto a doppia falda con manto in coppi di laterizio
--------------------------------------------------	------------------------------------------------------------------------------------------------------------------------------------------------------------------------------------------------------------------------------------------------------------------------------------------------------------------------------------------------------------------------------------

<b>SVCU - Ubicazione</b>	Prospetto vicolo Cossantini
<b>SVCT - Tipo di struttura</b>	parete
<b>SVCC - Genere</b>	in muratura
<b>SVCQ - Qualificazione del genere</b>	in mattoni lasciati a vista

<b>SVCM - Materiali</b>	laterizio
<b>SVC - TECNICA COSTRUTTIVA</b>	
<b>SVCU - Ubicazione</b>	Prospetto principale
<b>SVCT - Tipo di struttura</b>	parete
<b>SVCC - Genere</b>	in muratura
<b>SVCQ - Qualificazione del genere</b>	In laterizio rivestito in pietra
<b>SVCM - Materiali</b>	laterizio
<b>SO - STRUTTURE DI ORIZZONTAMENTO</b>	
<b>SOU - Ubicazione</b>	androne ingresso
<b>SOF - TIPO</b>	
<b>SOFG - Genere</b>	volta
<b>SOFF - Forma</b>	a botte
<b>SO - STRUTTURE DI ORIZZONTAMENTO</b>	
<b>SOU - Ubicazione</b>	vano scala
<b>SOF - TIPO</b>	
<b>SOFG - Genere</b>	volta
<b>SOFF - Forma</b>	a botte
<b>SOFQ - Qualificazione della forma</b>	rampante
<b>SO - STRUTTURE DI ORIZZONTAMENTO</b>	
<b>SOU - Ubicazione</b>	1p, 2p
<b>SOF - TIPO</b>	
<b>SOFG - Genere</b>	soffitto
<b>CP - COPERTURE</b>	
<b>CPU - Ubicazione</b>	intero bene
<b>CPF - CONFIGURAZIONE ESTERNA</b>	
<b>CPFG - Genere</b>	a tetto
<b>CPFF - Forma</b>	a falde
<b>CPFQ - Qualificazione della forma</b>	a due falde
