SCHEDA

OGTD - Definizione tipologica	fornace
OGTQ - Qualificazione	camino
OGTN - Denominazione	Camino ex fornace Massi

PVCR - Regione	Marche
PVCP - Provincia	MC
PVCC - Comune	Tolentino
PVCL - Località	TOLENTINO
PVCI - Indirizzo	Via Lucentini

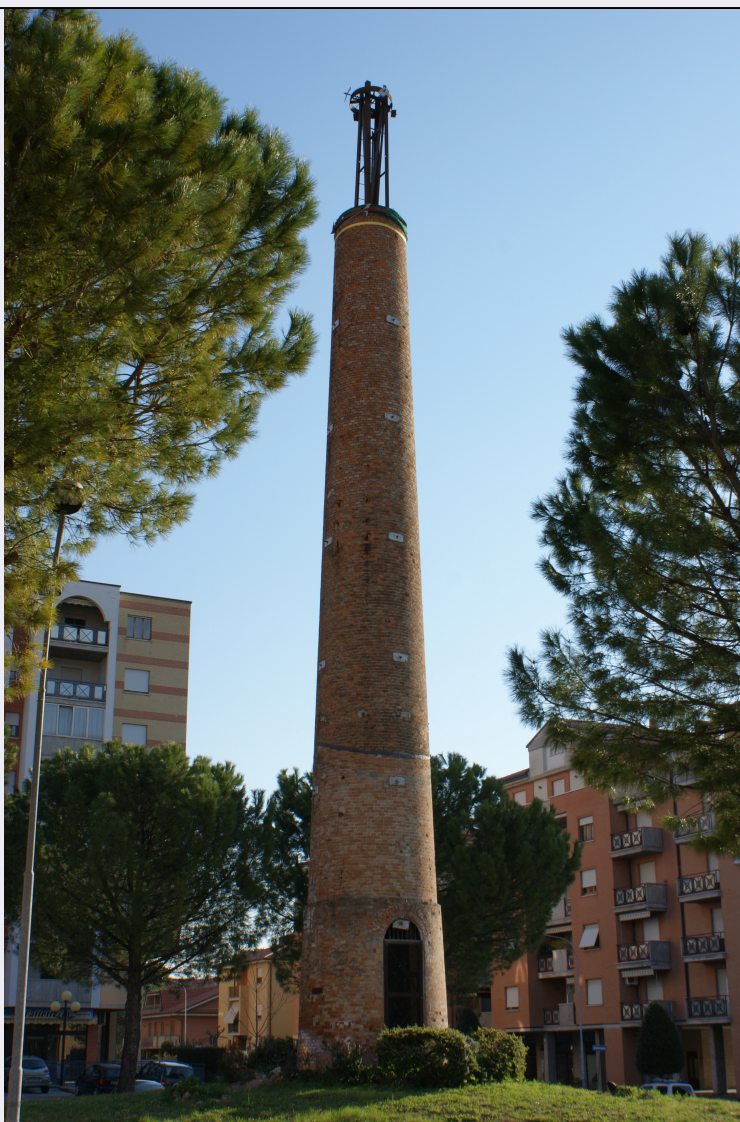
IST - Configurazione strutturale primaria	Il camino dell'ex fornace Massi, unico elemento rimanente dell'ex fornace, di forma conica, con diametro alla base di 3,2m, si eleva per un'altezza di 25m, presenta una struttura verticale in laterizio.
--	--
