SCHEDA

OGTD - Definizione tipologica	torre
OGTQ - Qualificazione	isolata
OGTN - Denominazione	Monumento ai Caduti

PVCC - Comune	Visso
PVCL - Località	VISSO
PVCI - Indirizzo	via IV Novembre
CS - LOCALIZZAZIONE CATASTALE	
CTL - Tipo di localizzazione	localizzazione fisica
CTS - LOCALIZZAZIONE CATASTALE	
CTSC - Comune	Comune di Visso
CTSF - Foglio/Data	54/2019
CTSN - Particelle	254
CTSP - Proprietari	Comune di Visso
GP - GEOREFERENZIAZIONE TRAMITE PUNTO	
GPI - Identificativo punto	2
GPL - Tipo di localizzazione	localizzazione fisica
GPD - DESCRIZIONE DEL PUNTO	
GPDP - PUNTO	
GPDPX - Coordinata X	13.089739455
GPDPY - Coordinata Y	42.93028726
GPM - Metodo di georeferenziazione	punto esatto
GPT - Tecnica di georeferenziazione	rilievo da foto aerea senza sopralluogo
GPP - Proiezione e Sistema di riferimento	WGS84
GPB - BASE DI RIFERIMENTO	
GPBB - Descrizione sintetica	ICCD1020170_OI.ORTOIMMAGINI.2012.33
GPBT - Data	19-6-2019
GPBO - Note	(4215947) -Ortofoto digitali, con pixel di 50 centimetri, acquisite dall'Agenzia per l'Erogazioni in Agricoltura mediante l'impiego di camera digitale, delle regioni appartenenti alla zona WGS84-UTM33: Friuli Venezia Giulia, Marche, Umbria, Lazio, Abruzz

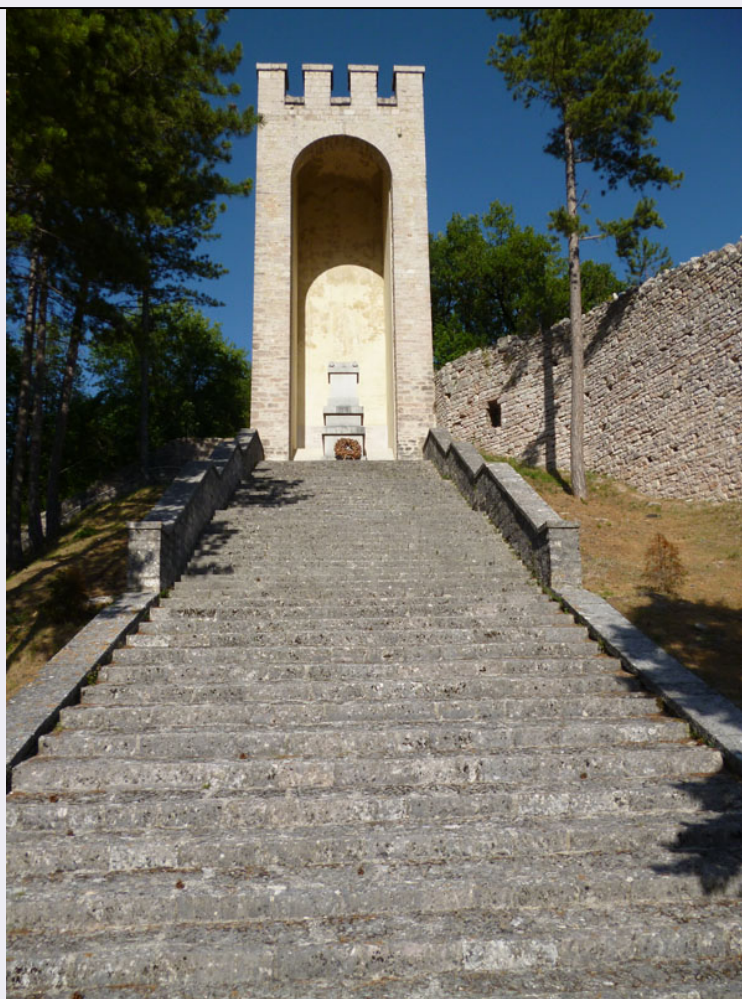
REN R - Riferimento	intero bene
RENS - Notizia sintetica	evento sismico - danni
RENN - Notizia	Il monumento presenta lesioni da taglio sulle pareti interne e esterne; i merli risultano in buona parte crollati.
RENF - Fonte	SABAP_AN_ID UCCR MARCHE_4300

IST - Configurazione strutturale primaria	Torre a pianta quadrata con muri perimetrali in blocchi irregolari di pietra calcarea conclusi da merli guelfi. Il monumento, posto in posizione dominante, si raggiunge tramite una scalinata in pietra collocata in corrispondenza del prospetto principale
--	---

LSIM - Materiali	marmo
CO - CONSERVAZIONE	
STC - STATO DI CONSERVAZIONE	
STCR - Riferimento alla parte	intero bene
STCC - Stato di conservazione	danno grave
STCO - Indicazioni specifiche	2017_Intero bene_Danno grave_A causa del sisma del 2016 la porta presenta lesioni sui piedritti dell'arco. (ID UCCR MARCHE_4300)
US - UTILIZZAZIONI	
USA - USO ATTUALE	
USAR - Riferimento alla parte	intero bene
USAD - Uso	monumento ai caduti
USO - USO STORICO	
USOR - Riferimento alla parte	intero bene
USOC - Riferimento cronologico	XIII
USOD - Uso	torre militare
TU - CONDIZIONE GIURIDICA E VINCOLI	
CDG - CONDIZIONE GIURIDICA	
CDGG - Indicazione generica	proprietà Ente pubblico territoriale
CDGS - Indicazione specifica	Comune di Visso
CDGI - Indirizzo	via S. Giovanni, 1 - Visso (MC)
NVC - PROVVEDIMENTI DI TUTELA	
NVCT - Tipo provvedimento	L. 364/1909, art. 1
NVCD - Data notificazione	1913/05/19
STU - STRUMENTI URBANISTICI	
STUT - Strumenti in vigore	P.P.C.S.
