SCHEDA

OGT - OGGETTO	
OGTD - Definizione tipologica	palazzo
OGTQ - Qualificazione	privato
OGTN - Denominazione	Edificio di Via Galliano

PVCS - Stato	ITALIA
PVCR - Regione	Marche
PVCP - Provincia	MC
PVCC - Comune	Visso
PVCL - Località	VISSO
PVCI - Indirizzo	Via Galliano

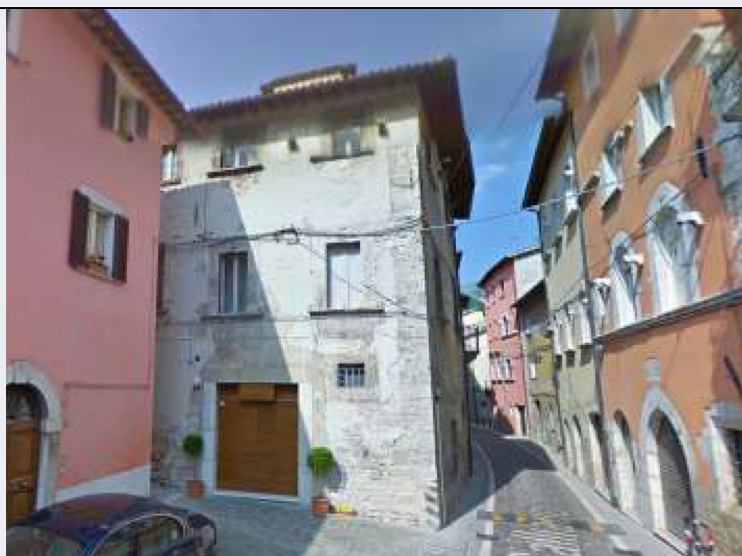
RELS - Secolo	XXI
RELI - Data	2016
REV - CRONOLOGIA, ESTREMO RECENTE	
REVS - Secolo	XXI
REVI - Data	2017
RE - NOTIZIE STORICHE	
REN - NOTIZIA	
RENR - Riferimento	intero bene
RENS - Notizia sintetica	evento sismico - danni
RENN - Notizia	L'edificio presenta lesioni importanti sui solai a volta, su muri portanti interni e esterni, crollo parziale di solaio, crollo parziale di pareti interne e esterne e relativo spanciamiento.
RENF - Fonte	SABAP_AN_ID UCCR MARCHE_2551
REL - CRONOLOGIA, ESTREMO REMOTO	
RELS - Secolo	XXI
RELI - Data	2016
REV - CRONOLOGIA, ESTREMO RECENTE	
REVS - Secolo	XXI
REVI - Data	2017
SI - SPAZI	
SII - SUDDIVISIONE INTERNA	
SIIR - Riferimento	intero bene
SIIO - Tipo di suddivisione orizzontale	livelli continui
SIIN - Numero di piani	+3
SIIP - Tipo di piani	PT,1P,2P
IS - IMPIANTO STRUTTURALE	
IST - Configurazione strutturale primaria	L'edificio su Via Galliano, in linea con i restanti edifici, si sviluppa su tre livelli con struttura verticale in muratura di blocchi di pietra intonacati e copertura a falda.
