SCHEDA

OGTN - Denominazione Ex Caserma

OGAD - Denominazione Ospedale di San Salvatore

PVCC - Comune Tolentino

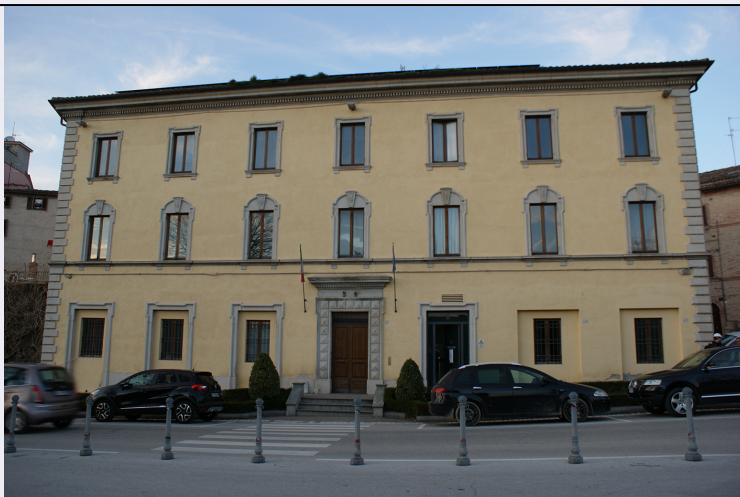
| IST - Configurazione strutturale primaria | L'edificio è ubicato in una zona centrale del centro di Tolentino , fra Via Roma , San Salvatore e Ozeri, a pochi passi da Piazza della Libertà. Si sviluppa su tre livelli con struttura verticale in muratura intonacata e copertura a padiglione. |
