# SCHEDA

OGTD - Definizione tipologica	casa
OGTQ - Qualificazione	custode
OGTN - Denominazione	Casa custode del cimitero

PVCS - Stato	ITALIA
PVCR - Regione	Marche
PVCP - Provincia	MC
PVCC - Comune	Tolentino
PVCL - Località	TOLENTINO

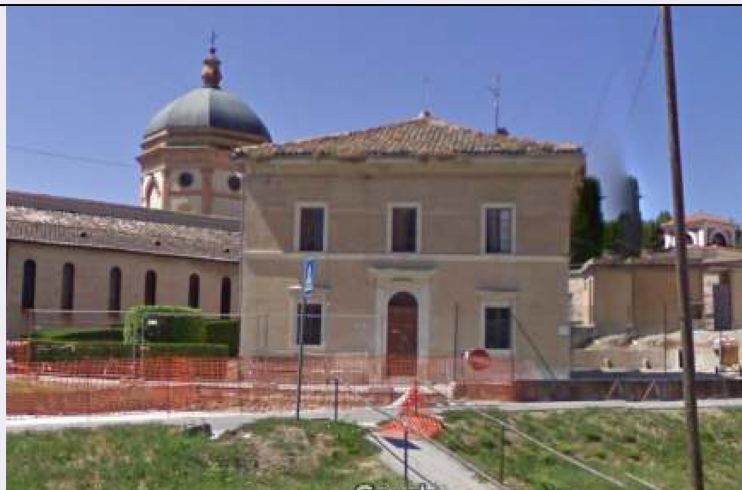
**REV - CRONOLOGIA, ESTREMO RECENTE****REVS - Secolo** XXI**REVI - Data** 2017**RE - NOTIZIE STORICHE****REN - NOTIZIA****REN R - Riferimento** intero bene**RENS - Notizia sintetica** evento sismico - danni**RENN - Notizia** La casa presenta lesioni sulle pareti; fenomeni di martellamento delle travi dei solai di sottotetto; lesioni diffuse sulla scala e fenomeni di apertura nell'angolo del primo piano**RENF - Fonte** SABAP\_AN\_ID UCCR MARCHE\_3638**REL - CRONOLOGIA, ESTREMO REMOTO****RELS - Secolo** XXI**RELI - Data** 2016**REV - CRONOLOGIA, ESTREMO RECENTE****REVS - Secolo** XXI**REVI - Data** 2017**RE - NOTIZIE STORICHE****REN - NOTIZIA****REN R - Riferimento** intero bene**RENS - Notizia sintetica** evento sismico\_messa in sicurezza**RENN - Notizia** Intervento di messa in sicurezza delle strutture mediante cerchiatura e transennamento dell'area.**RENF - Fonte** SABAP\_AN\_ID UCCR MARCHE\_3638**REL - CRONOLOGIA, ESTREMO REMOTO****RELS - Secolo** XXI**RELI - Data** 2016**REV - CRONOLOGIA, ESTREMO RECENTE****REVS - Secolo** XXI**REVI - Data** 2017**SI - SPAZI****SII - SUDDIVISIONE INTERNA****SIIR - Riferimento** intero bene**SIIO - Tipo di suddivisione orizzontale** livelli continui**SIIN - Numero di piani** +2**SIIP - Tipo di piani** p. sottostrada, p.t.**SIIV - Suddivisione verticale** corpo unico**IS - IMPIANTO STRUTTURALE****IST - Configurazione strutturale primaria** La casa del custode del cimitero, situata all'angolo dx dell'ingresso, si sviluppa su due piani fuori terra con struttura verticale in muratura intonacata e copertura a padiglione.**PN - PIANTA****PNR - Riferimento alla parte** intero bene

<b>STCR - Riferimento alla parte</b>	intero bene
<b>STCC - Stato di conservazione</b>	danno grave
<b>STCO - Indicazioni specifiche</b>	Sisma 2016
