FONTE DI FONTANELLE

FONTE DELLA TRAVERSA DEI MONTI

PVCC - Comune Montalcino

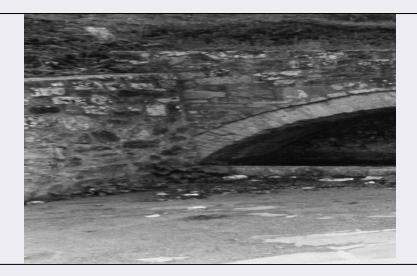
RENN - Notizia	Questo conferma il doppio uso della fonte stessa sia per regimare le acque che per dissetare uomini ed animali. I materiali utilizzati per la sua costruzione sono tutti di provenienza locale. I muri di contenimento in pietra posta ad opus incertum, mentre le due volte (una grande ed una piccola) sono realizzate in mattoni posti per coltello e del tipo a botte a sesto ribassato. Queste sovrastano e proteggono i due bacini d'acqua, comunicanti tra di loro, incassati nel terreno e circondati da muratura del tipo mista collegata con malta di calce idraulica. Sicuramente durante la costruzione della strada provinciale, si è avuto un rialzamento di quota della stessa, rispetto alla fonte. Essa di fatti ha il bacino d'acqua al di sotto dell'attuale quota di calpestio per cui non esiste nessun muro di protezione, come in genere si ha in queste tipologie. Nel caso in oggetto,è posto un accoltellato di mattoni per delimitare l'accesso alla vasca piccola e piccoli blocchi di travertino messi a correre per quella grande.

FNSC - Tecnica costruttiva	muratura mista	
FNSM - Materiali	pietra	
SV - STRUTTURE VERTICALI

SVCU - Ubicazione	intero bene	
SVCT - Tipo di struttura	parete	
SVCC - Genere	in muratura	
SVCQ - Qualificazione del genere	a corsi irregolari	
SVCM - Materiali	pietra	
SVCM - Materiali	laterizio	
O - STRUTTURE DI ORIZZONT	AMENTO	
SOU - Ubicazione	intero bene	
SOF - TIPO		
SOFG - Genere	volta	
SOFF - Forma	a botte	
SOFQ - Qualificazione della forma	a sesto ribassato	
SOE - STRUTTURA		
SOER - Riferimento	intera volta	
SOEC - Tecnica costruttiva	muratura	
SOES - Specificazioni tecniche	con orditura semplice	
CP - COPERTURE		
CPU - Ubicazione	intero bene	
CPF - CONFIGURAZIONE ESTERNA		
CPFG - Genere	piana	
CPM - MANTO DI COPERTUR	${f A}$	
CPMM - Materiali	pietra	
PV - PAVIMENTI E PAVIMENTA	ZIONI	
PVM - PAVIMENTI E PAVIME	ENTAZIONI	
PVMU - Ubicazione	intero bene	
PVMG - Genere	in pietra	
PVMS - Schema del disegno	a ricorsi irregolari	
JS - UTILIZZAZIONI		
USA - USO ATTUALE		
USAR - Riferimento alla parte	intero bene	
USAD - Uso	fonte
